한옥 부분수선에 관한 거주자 면담 및 점검 사례 연구
- 서울시 한옥을 대상으로 -

A Study on the Counseling and Inspection Cases of Partial Repair of Hanok in Seoul

AURI-한옥-2015-1

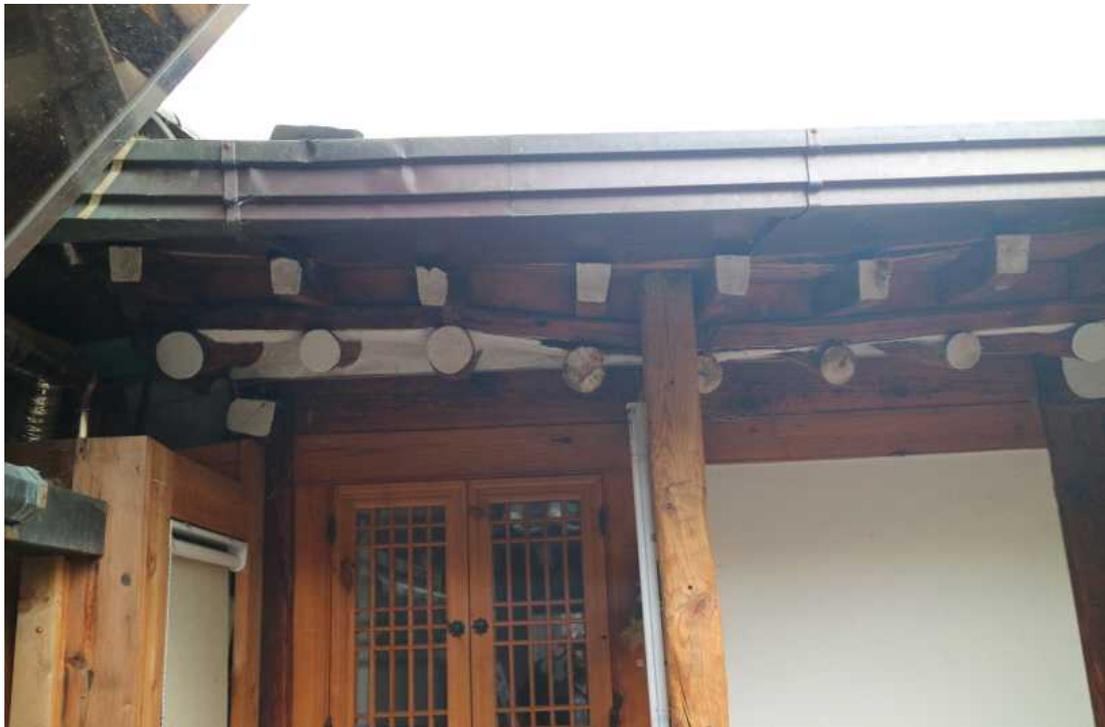
지붕 누수로 처마 부위가 심각하게 변형되어 지붕 부위의 방수와 처마 목부재의 구조 보강을 필요로 하고 있다. 서울시의 지원을 받아 전면수선 한 후 5년 이상이 경과되어 부분수선 비용지원 신청을 할 수 있으나 보수의 범위나 절차 등을 자세히 알지 못해 서울시 한옥지원센터에 문의하였다.

기와가 파손되고 보토가 탈락하여 누수가 일어나고 있다. 천장에 누수 흔적이 있고 지속적인 누수로 인해 목부재가 부식된 상태로 처마가 붕괴될 위험이 있다. 2008년 지붕수선 시 고기와를 재사용해 내구성이 떨어진 상태에서 에어컨 실외기를 지붕 위에 설치하면서 상당수의 기와가 파손된 것으로 판단된다. 또한 지붕 측면에 차양을 달아내면서 접합부위에 물이 자주 고여 부식이 일어나고 있다.

[그림 3-6] 목부재 부식에 의한 처마형태의 변형(2015.11.20 촬영)

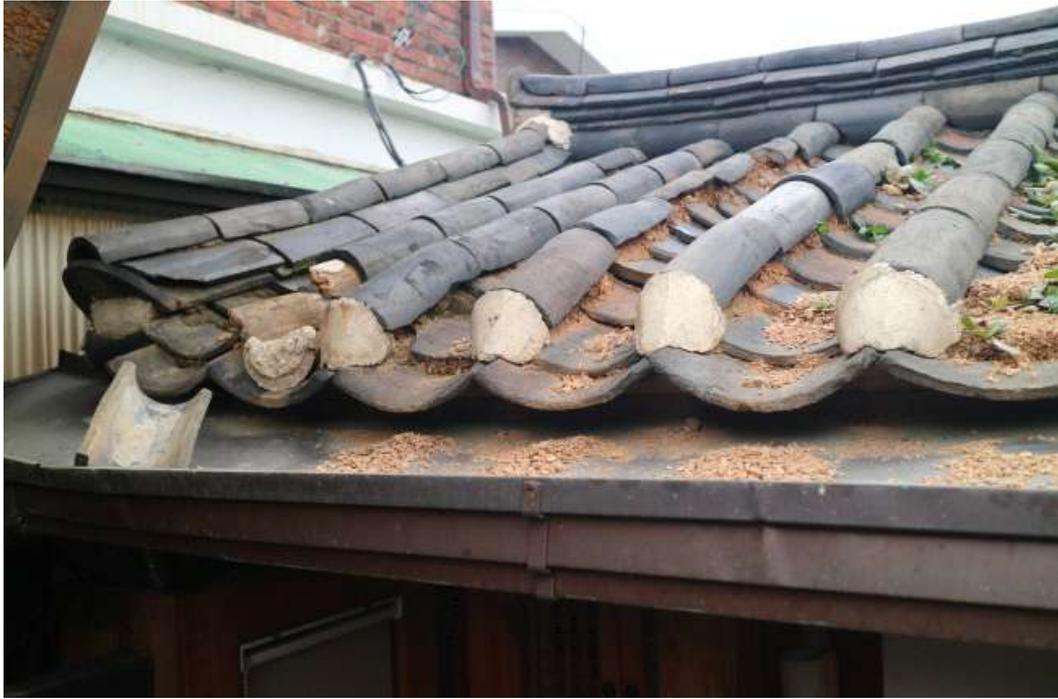
[그림 3-7] 기와 파손 및 보토 탈락(2015.11.20 촬영)

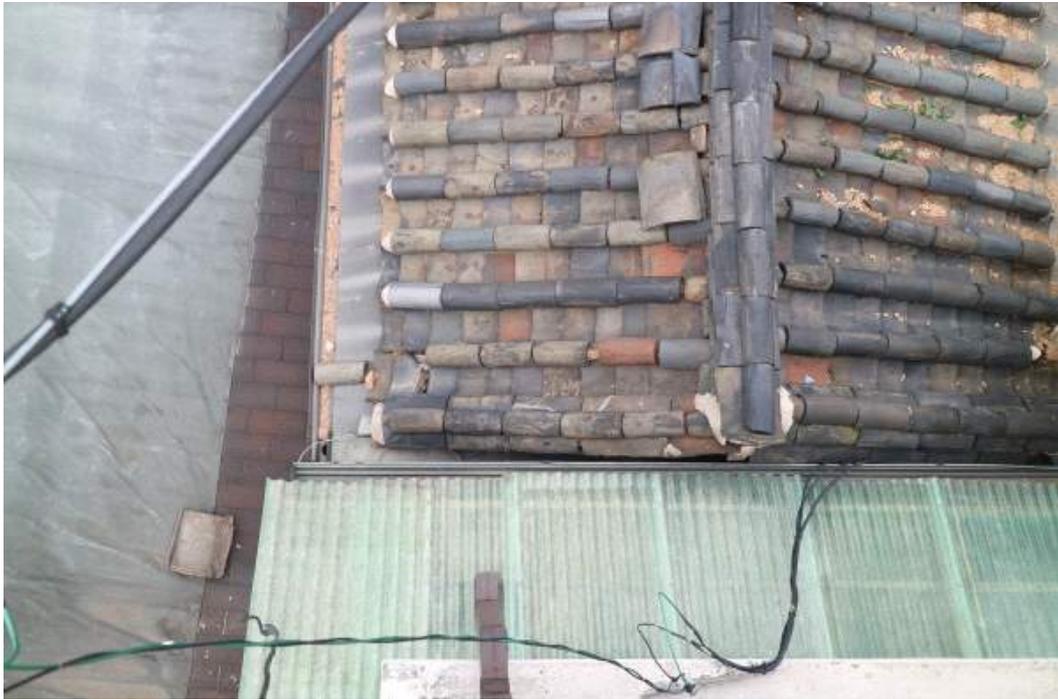
[그림 3-8] 지붕 끝에 달아낸 차양(2015.11.20 촬영)

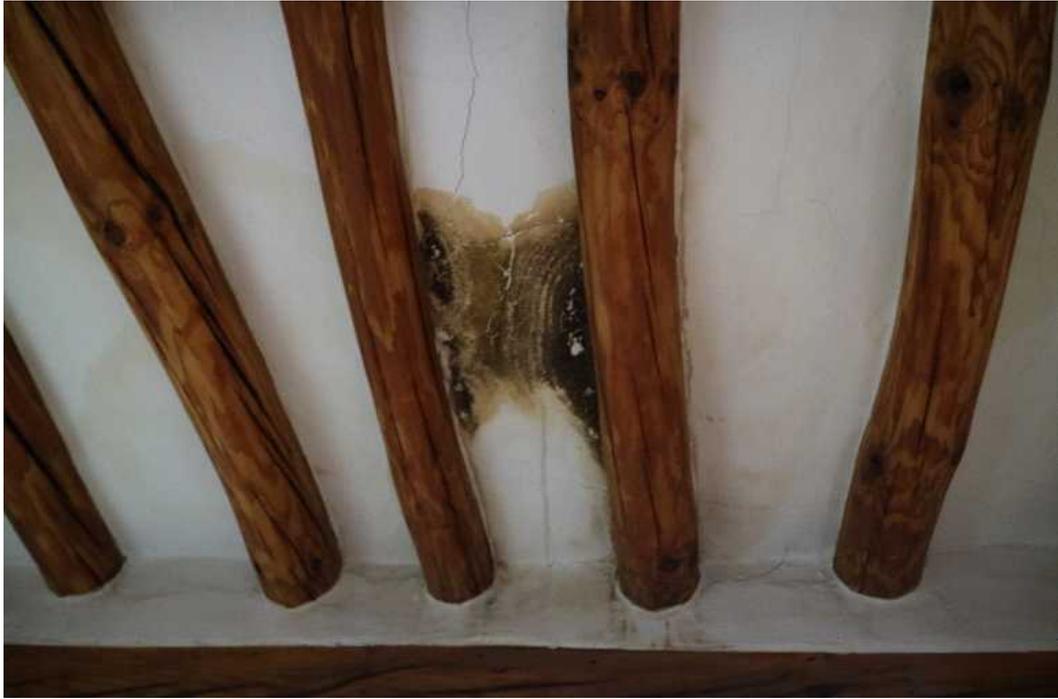
[그림 3-9] 천장의 누수 흔적(2015.11.20 촬영)

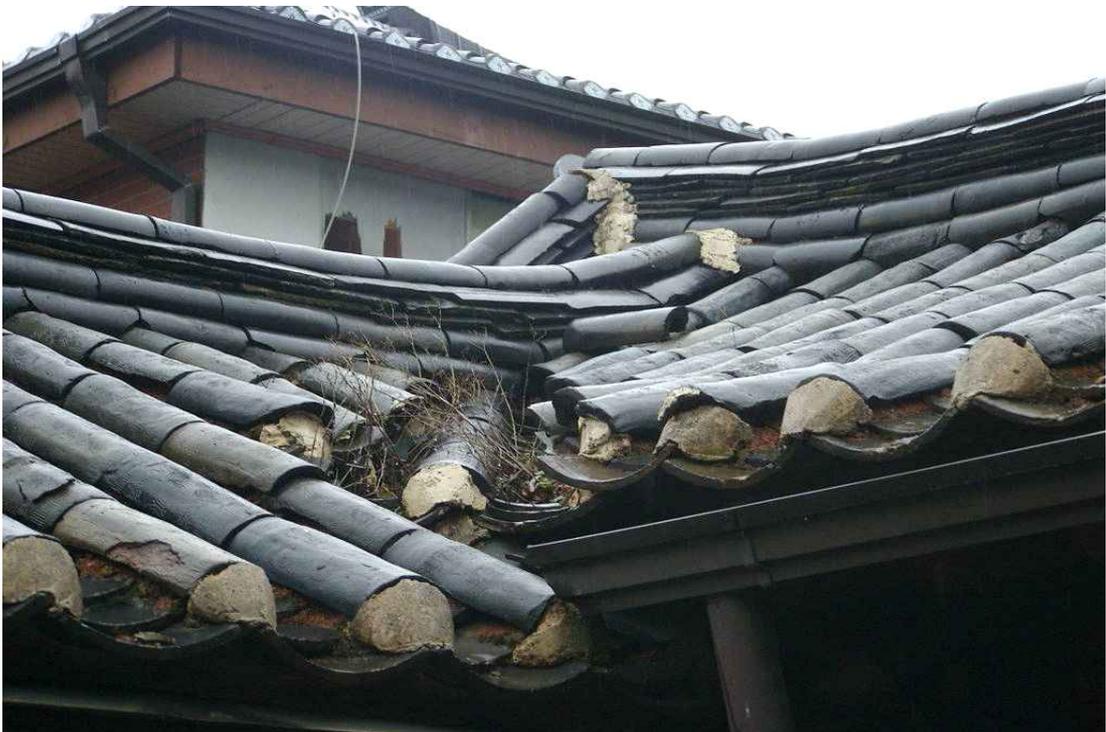
대부분의 상태가 양호하다. 지붕은 당장 누수는 없으므로 겨울철 우비를 견딘 후 이듬해 봄에 기와를 일괄적으로 점검하여 부분교체하는 것이 바람직하다. 소유자는 전체적으로 보수할 생각이 있으나 현재 상태에서는 필요하지 않은 것으로 판단된다. 또한 물받이 구배에 이상이 있어 기둥 하부가 빗물에 노출되므로 조치가 필요한 상황이다.

[그림 3-12] 기와 파손 및 이완(2015.11.25 촬영)

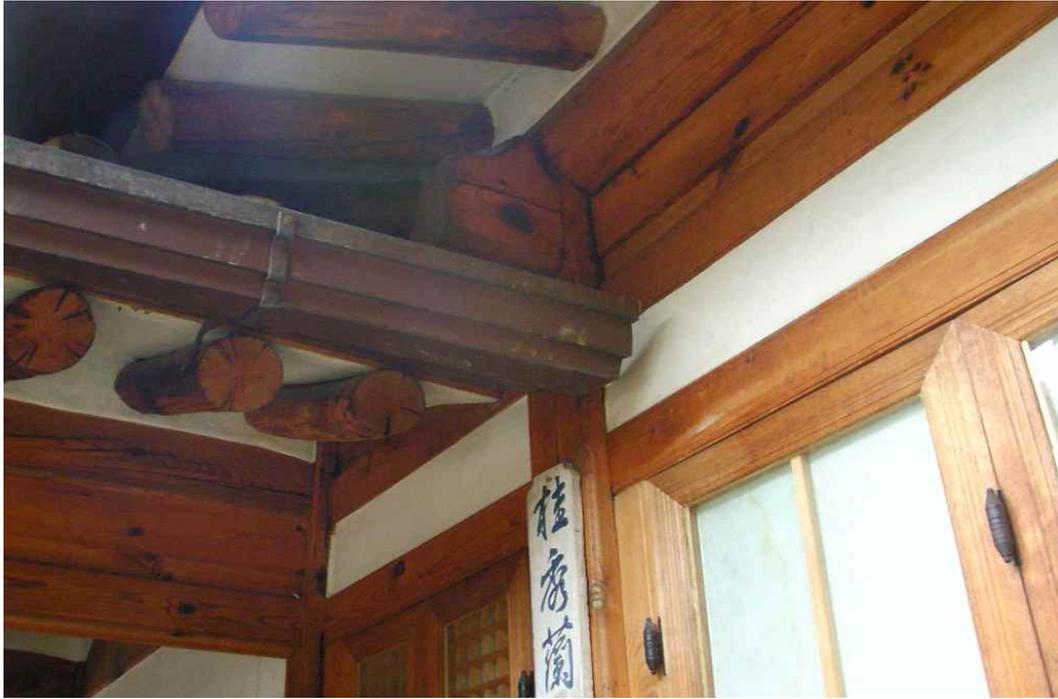
[그림 3-13] 물받이 구배 이상(2015.11.25 촬영)

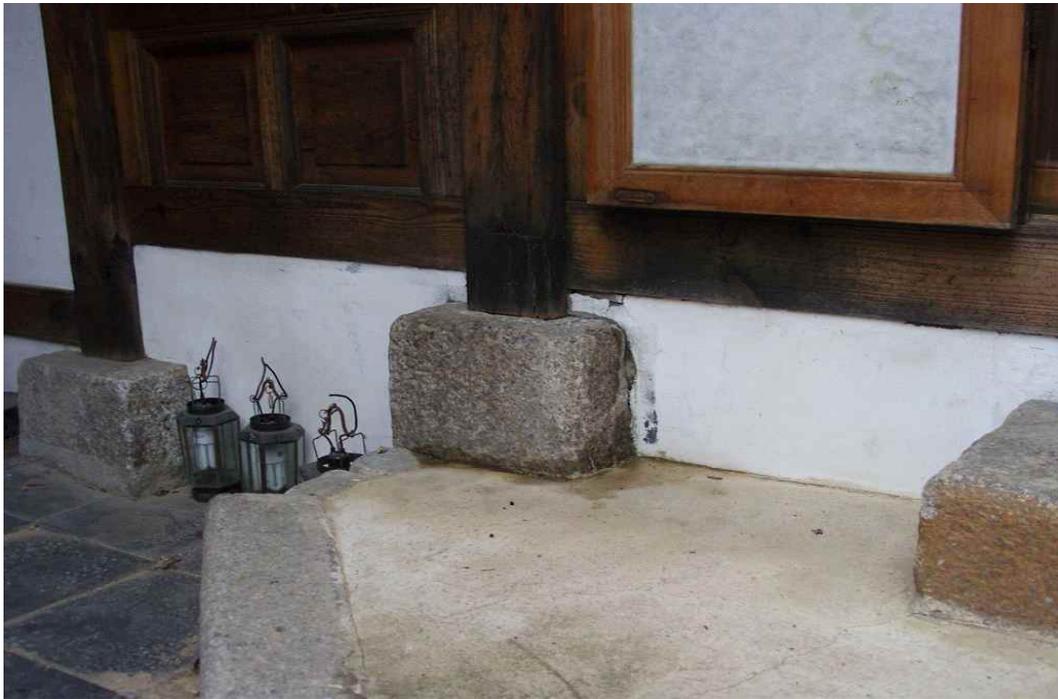
[그림 3-14] 물받이 하단 기둥의 습기(2015.11.25 촬영)

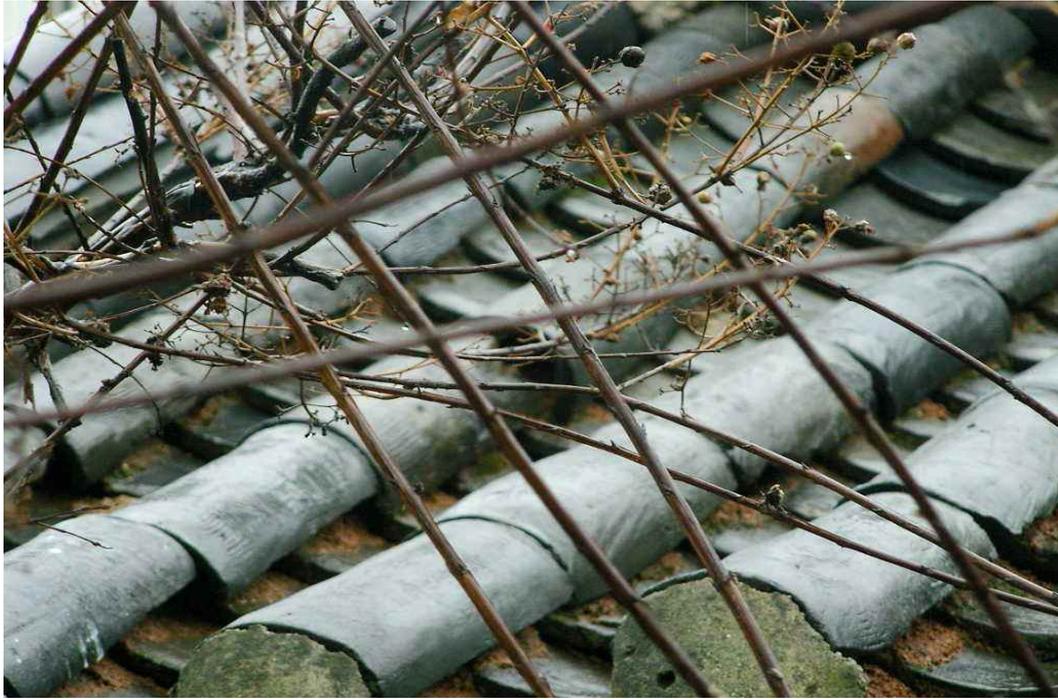
[그림 3-15] 기와 파손 및 와생초(2015.11.25 촬영)

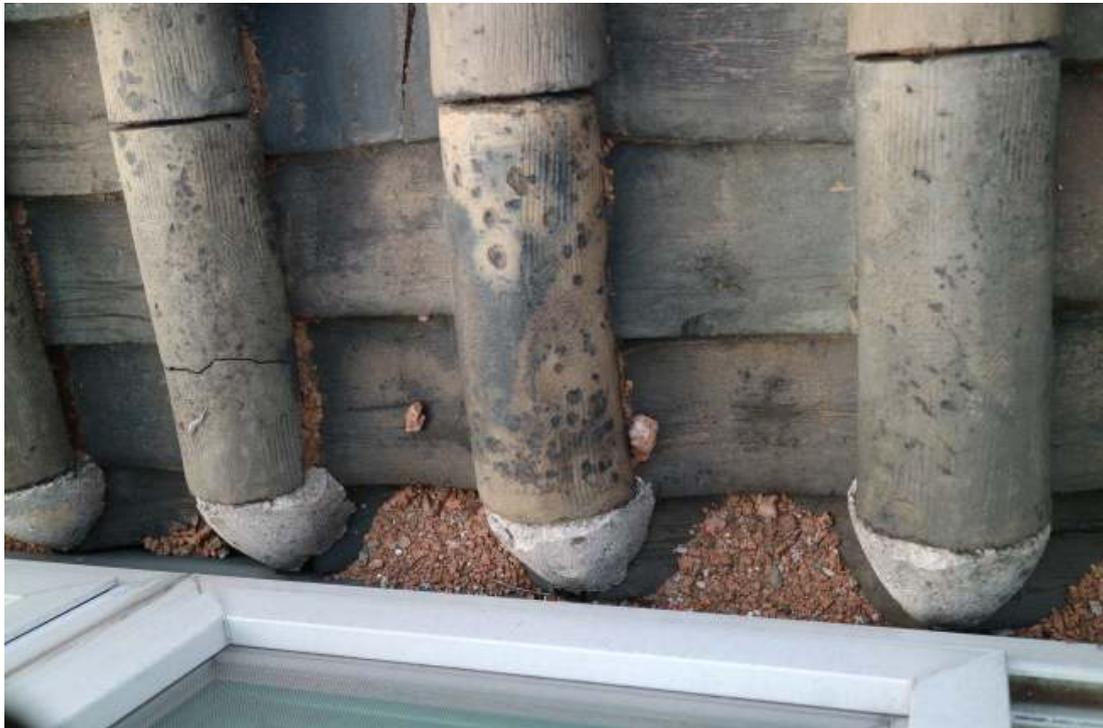
대문에서부터 지붕 사이 마당 위에 덮개를 설치한 상태이다. 덮개가 지붕과 맞닿게 시공되어 있으나 배수구가 설치되어 있지 않아 지붕에 빗물이 고이거나 역류한다. 이처럼 지붕이 지속적으로 빗물에 노출되면서 보토가 빠져나오고 기와가 손상되었으며 처마 밑 서까래가 상당히 부식되었다.

[그림 3-18] 지붕과 덮개 사이의 빗물 고임(2015.11.24 촬영)

지붕에 빗물이 고이지 않도록 덮개를 우선 철거하고 서까래 이상 해체하여 손상된 기와와 부식된 도리 및 서까래를 교체한다. 또한 외관개선 차원에서 한식대문을 설치한다.

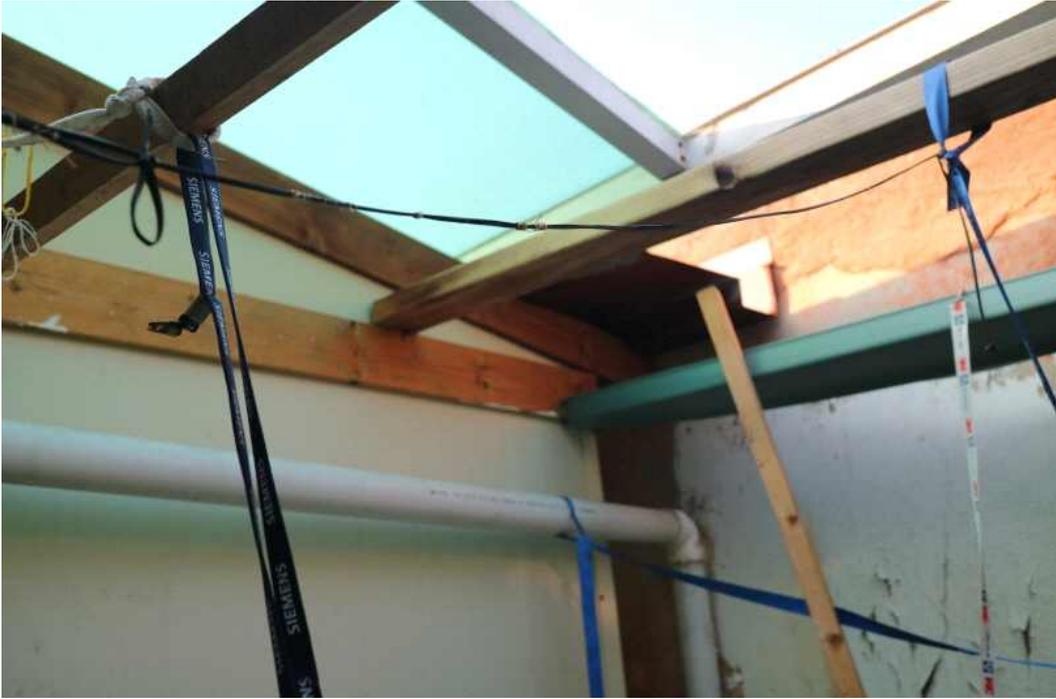
[그림 3-19] 마당 천장 뒹개(2015.11.24 촬영)

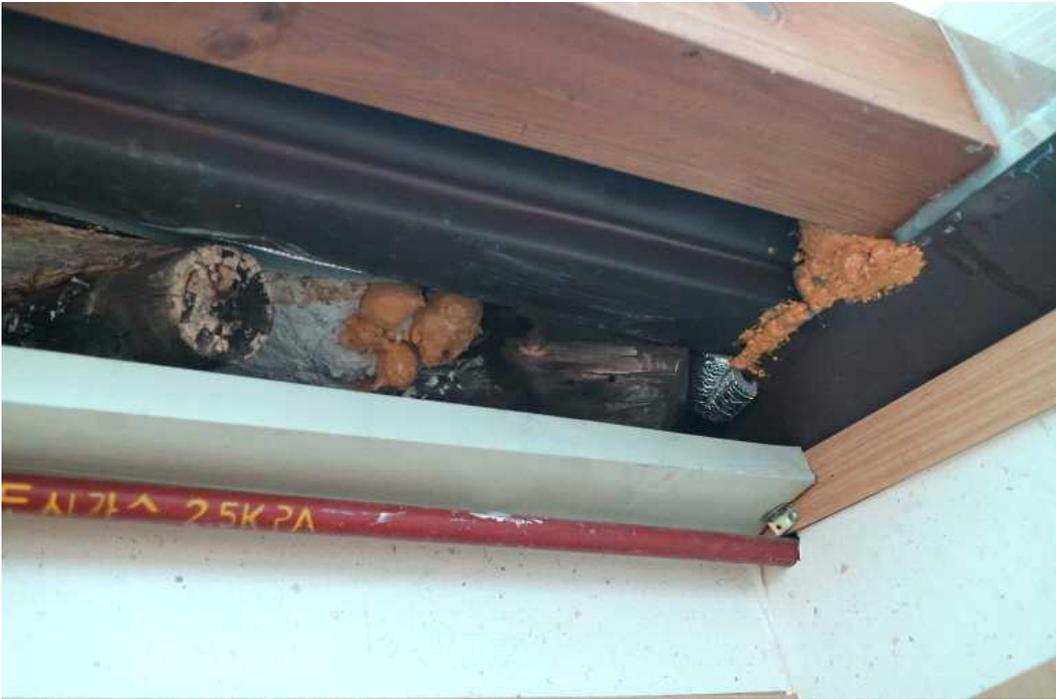
[그림 3-20] 연목 마구리 부식(2015.11.24 촬영)

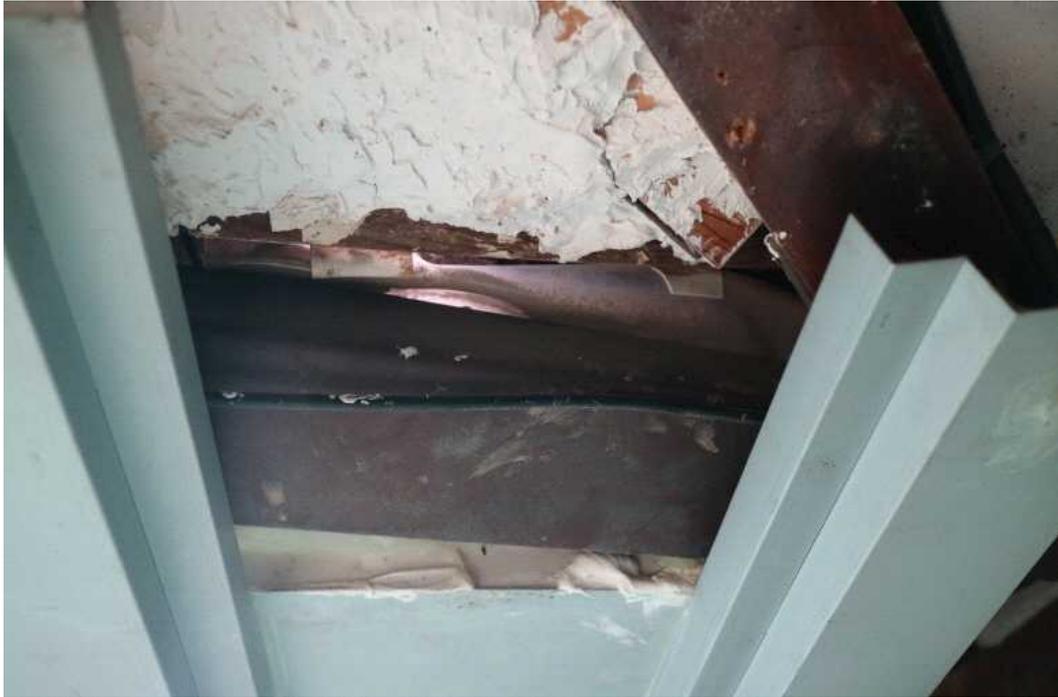
[그림 3-21] 처마 물받이 이상(2015.11.24 촬영)

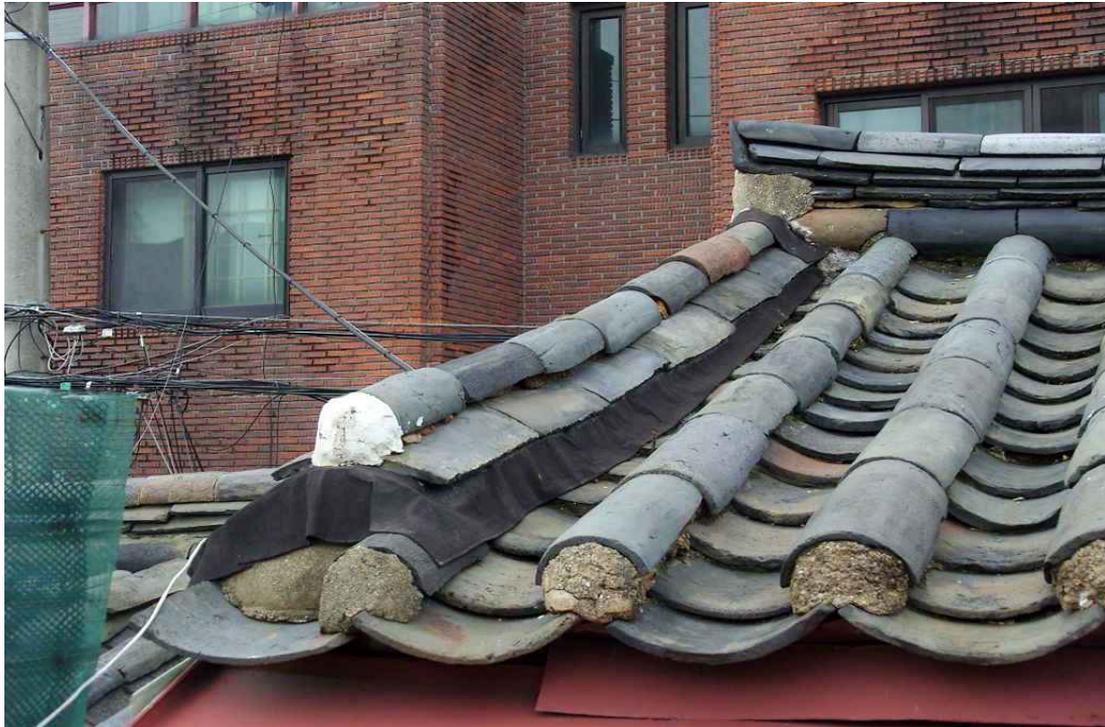
[그림 3-24] 임시방수 조치로 내림마루에 천을 깔아놓은 모습(2015.11.23 촬영)

지붕은 소유자가 예상하는 것만큼 전면적인 공사는 필요하지 않는 것으로 판단된다. 따라서 내림마루 부분을 중심으로 기와를 해체하여 방수시트 또는 동판을 깔고 부분적으로 기와를 교체한다. 물받이 및 흙통은 낡아 부식되었으므로 전체적으로 교체한다.

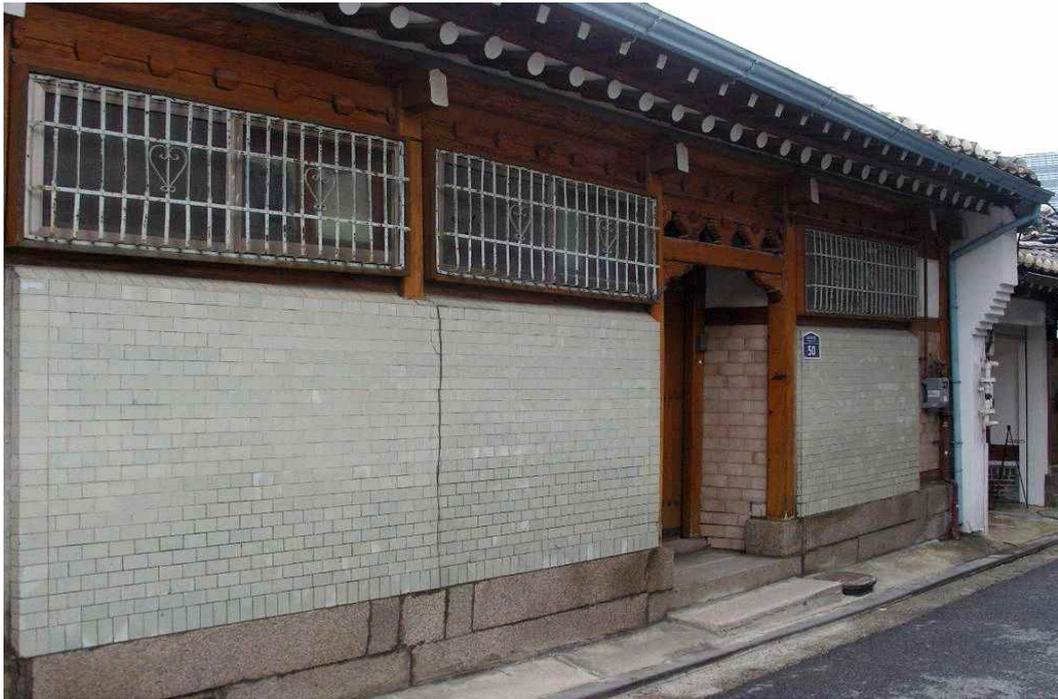
전체적인 구조는 양호하고 지붕부도 큰 문제는 없으나 일부 기와가 파손된 상태이다. 외관은 전통양식을 유지하고 있으나 도로에 면한 외벽 미장에 금이 가고 일부 타일이 깨져 있는 등 전반적으로 노후하였으므로 미관 차원에서도 이를 개선할 필요가 있다.

[그림 3-25] 노후한 외벽과 창호(2015.11.23 촬영)

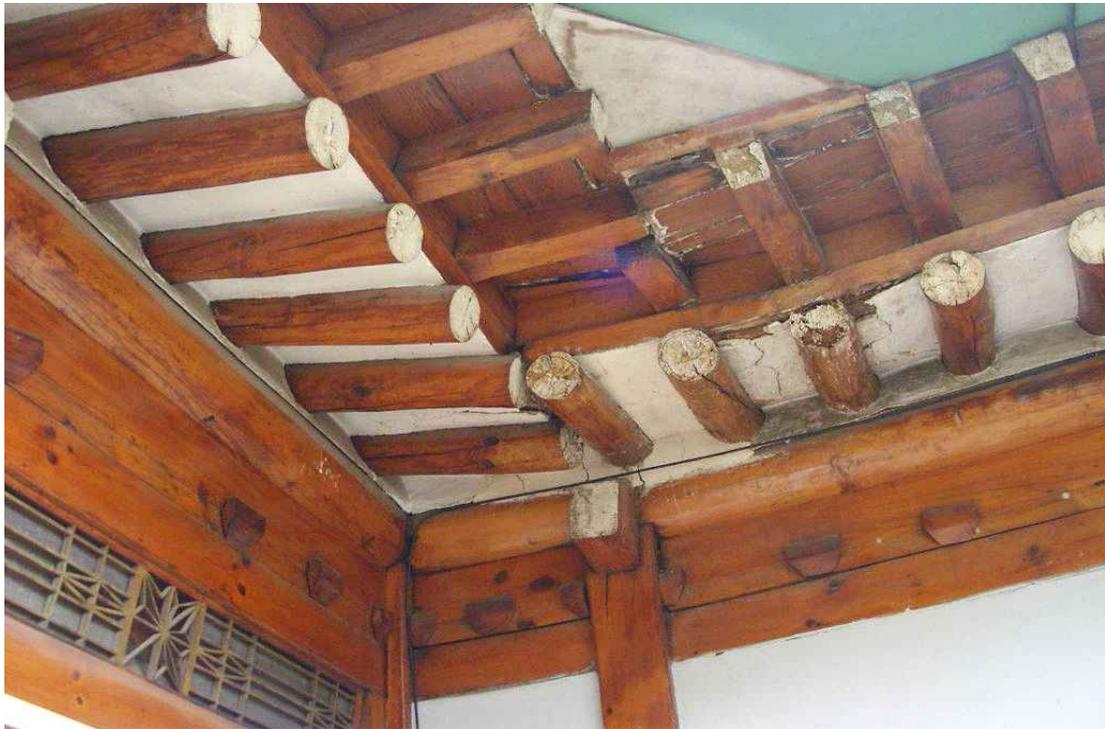
지붕 회첨부위에 누수가 상당기간 지속된 상태로 서까래가 많이 부식되어 수선하지 않을 경우 도리 이하로 결함이 확대될 우려가 있다. 육안으로는 서까래 5개에 이상이 있으나 지붕을 해체하면 더 많은 부재가 썩었을 것으로 예상된다. 도로에 면한 외벽은 조적조로 확장하였는데 이 때문에 본채와 확장부가 접한 지붕 하부의 상태를 육안으로 확인할 수 없는 상태이다. 문간 지붕의 박공판과 서까래도 일부 부식되었으나 구조적으로 큰 문제는 없다. 본채의 배면은 확장하였으나 단열이 미흡하고, 배면의 지반이 방바닥보다 높아 빗물이 벽체로 스며들어 내벽과 바닥에 곰팡이가 발생하고 있다. 그러나 배면의 인접 대지에 축대가 있어 부분적으로 조치하기는 어려운 상황이다.

[그림 3-29] 회첨 처마 부식(2015.11.19 촬영)

소유자의 요구에 따라 전면적으로 보수하려면 큰 비용이 들기 때문에 우선적으로 지붕공사를 하고 추후 소유자의 여건이 허락하는 대로 입면, 창호 등 외관을 수선하는 것이 바람직하다. 지붕은 전체적으로 서까래 이상 해체하여 부식된 서까래를 교체해야 하며, 지붕 해체 시 도로면의 증축부분을 철거하는 것이 외관 뿐 아니라 장기적인 지붕 관리에도 도움이 될 것이다. 문간 지붕도 귀퉁이 부분을 해체하여 부식된 서까래와 박공판을 교체하고 천막은 철거한다.

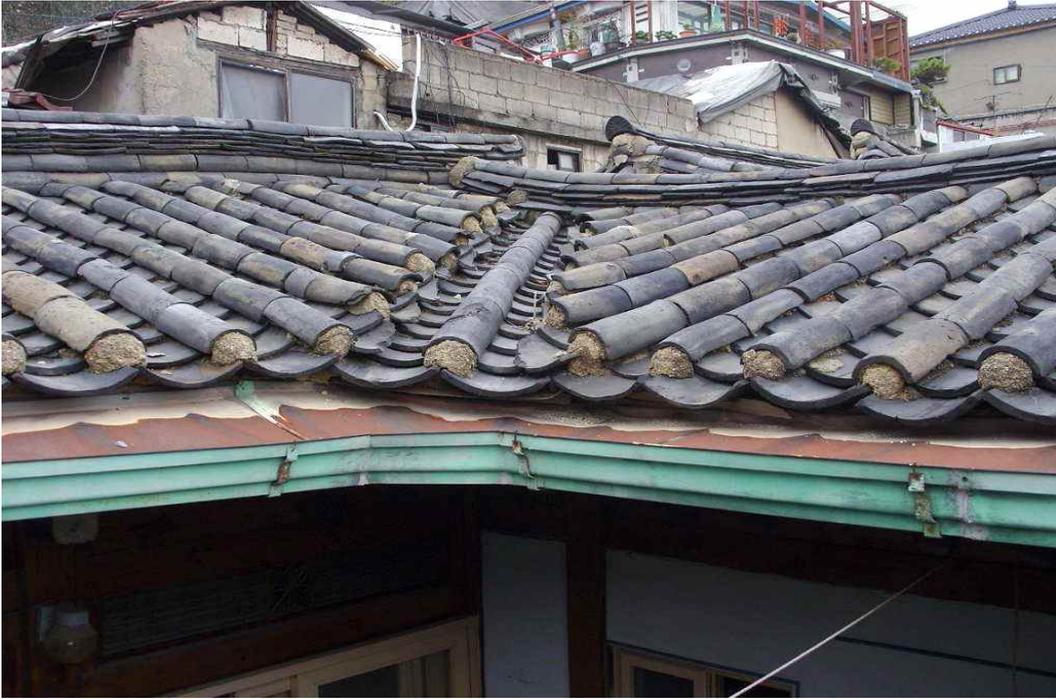
[그림 3-30] 회첨부위 기와 파손 및 기와골 이완(2015.11.19 촬영)

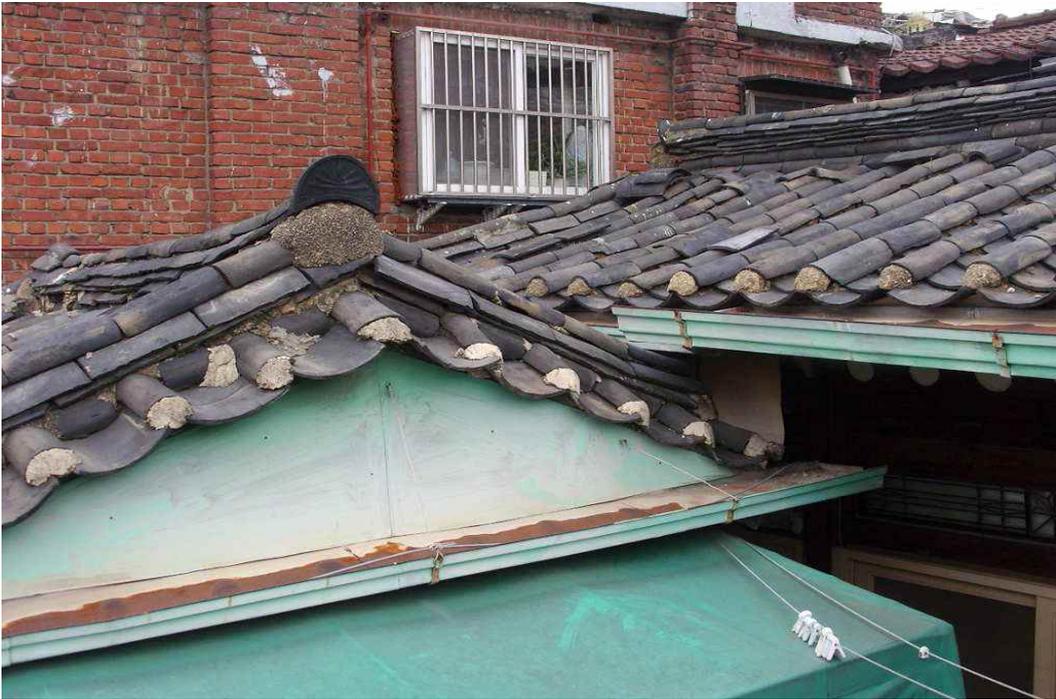
[그림 3-31] 본채 및 문간 지붕 퇴락(2015.11.19 촬영)

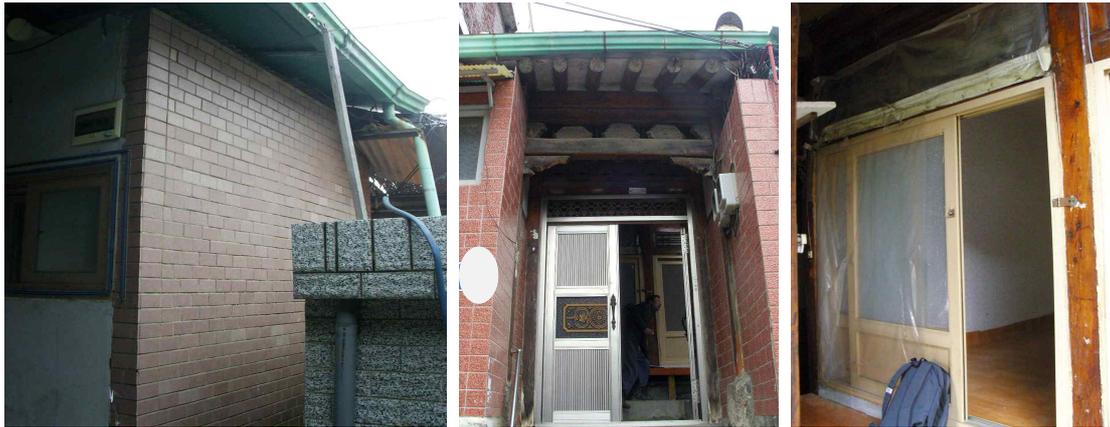
[그림 3-32] 증축부분(맨 왼쪽)과 이질적인 부분들(2015.11.19 촬영)

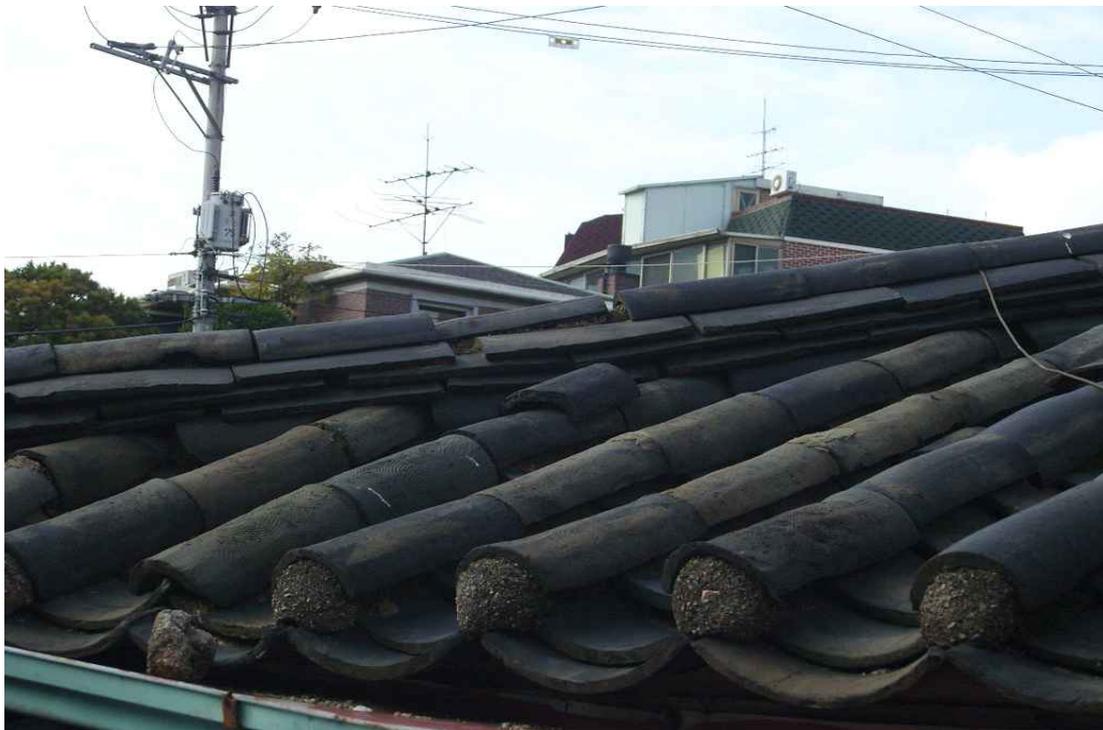
남측 지붕 내림마루 부분의 기와가 파손되어 누수가 일어나 내벽으로 스며든 자국이 있고, 물받이가 부식되어 빗물이 떨어지고 있다. 구조적으로는 부엌의 인방 및 창호가 다소 기운 것으로 보아 지반이 침하된 것으로 판단되나 당장 안전상의 위험은 없다. 그러나 거주자가 안방 기둥에서 흰개미를 본적이 있다하므로 보다 면밀한 점검이 필요할 것으로 보인다.¹⁰⁾ 이외에도 내외부 벽체, 처마 등의 부위가 전반적으로 미장이 탈락해있고, 전면 창호는 모두 홀창으로 단열이 되지 않아 추위에 몹시 취약하다.

[그림 3-35] 내림마루 기와 탈락(2015.11.20 촬영)

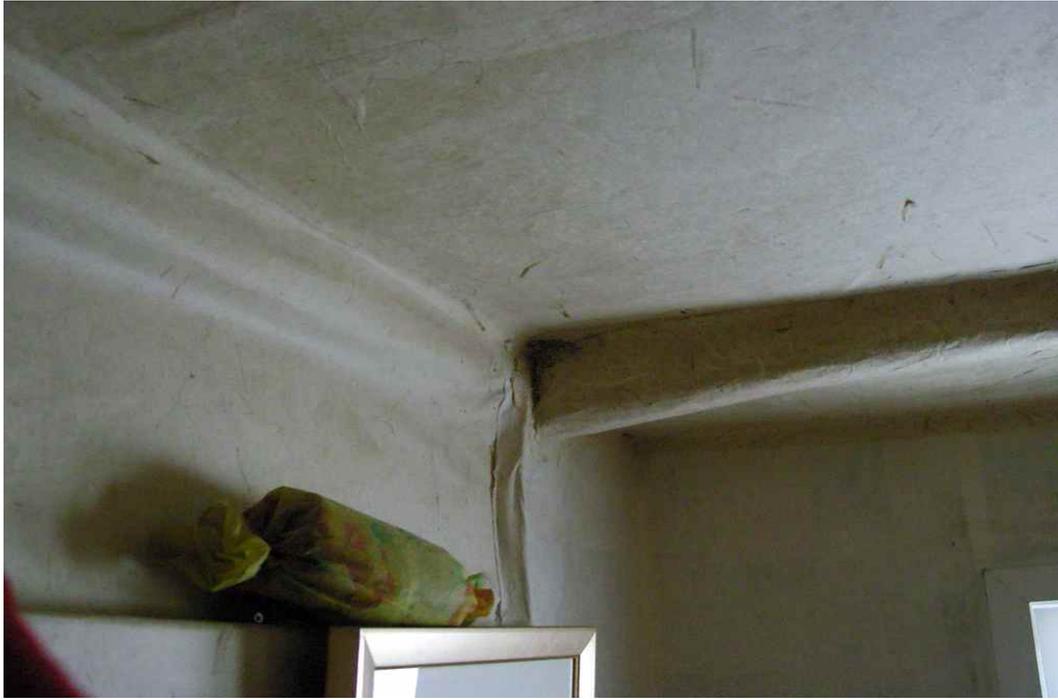
[그림 3-36] 천장의 누수 흔적(2015.11.20 촬영)

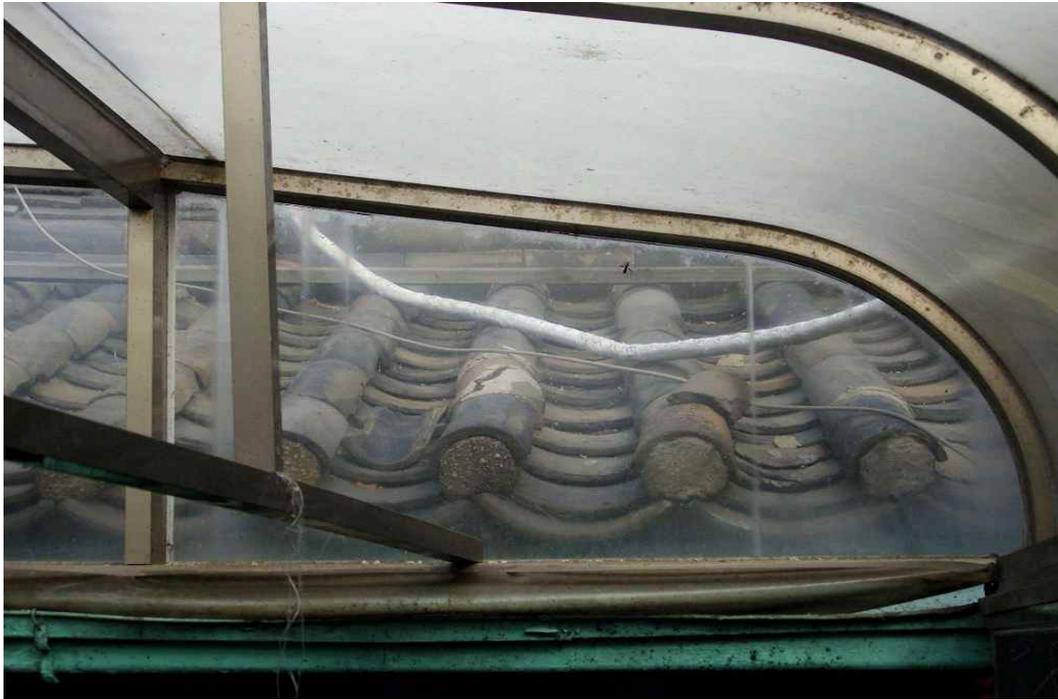
[그림 3-37] 파손된 기와(2015.11.20 촬영)

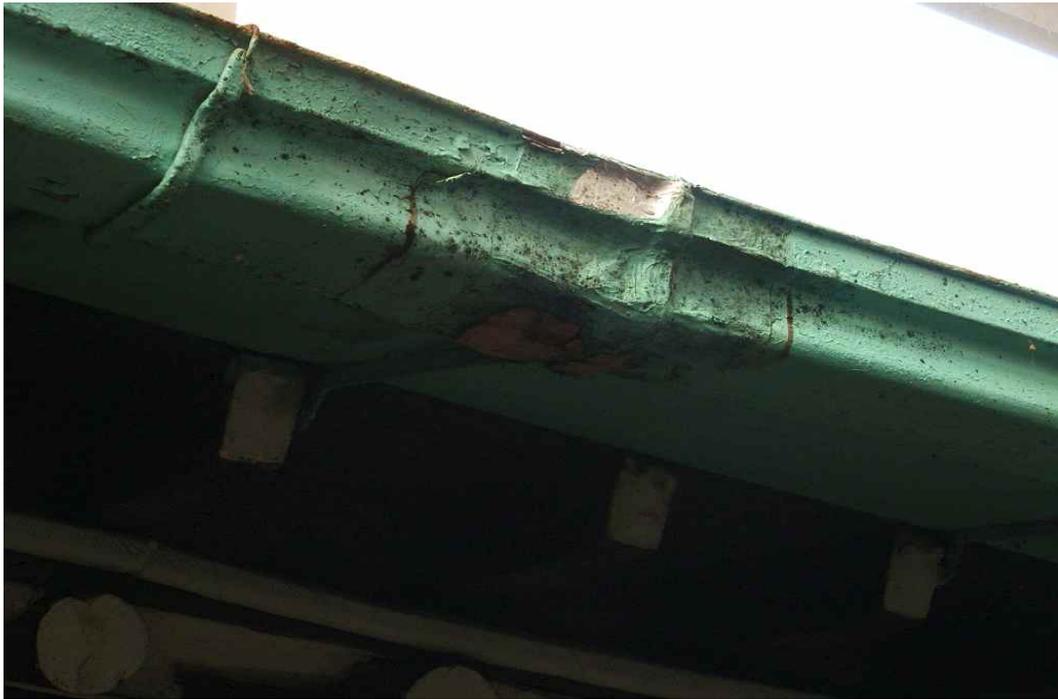
[그림 3-38] 부식된 물받이(2015.11.20 촬영)

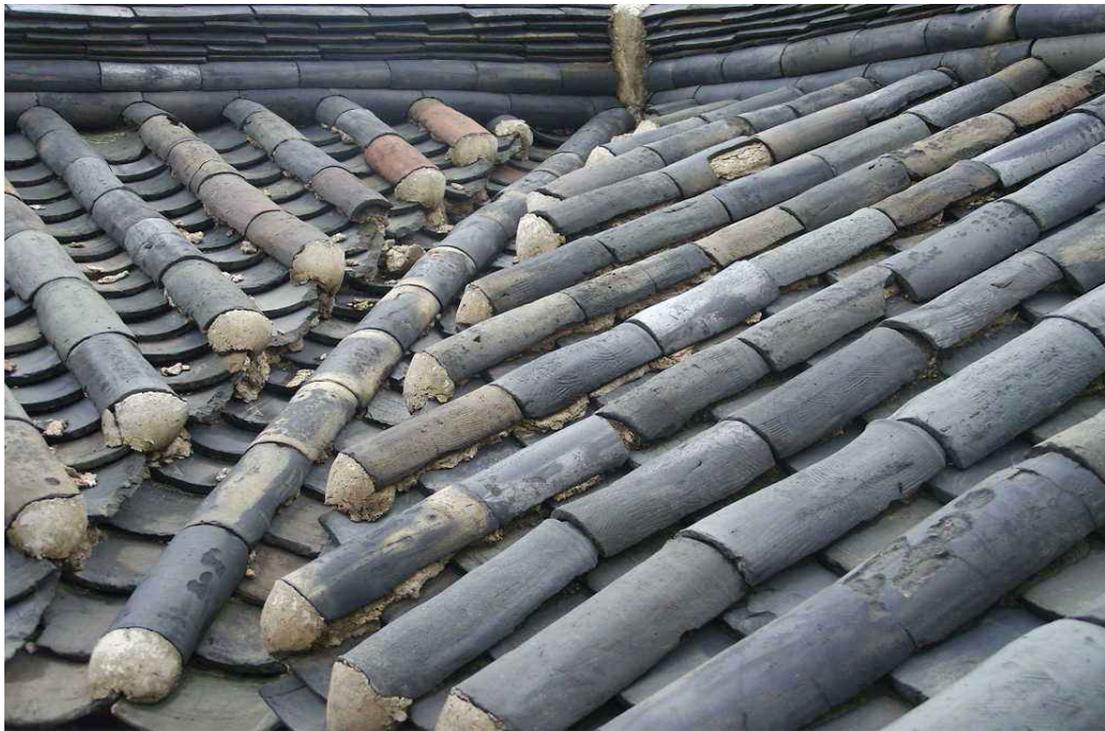
지반이 다소 침하하여 기둥, 인방, 문틀 등 부위가 기울어져 있으므로 지속적인 관찰이 필요하다. 지붕은 당장 누수는 없으나 기와가 일부 파손되어 있어 가까운 시일 내에 문제가 발생할 우려가 있다. 전면창호는 모두 홀창으로 단열이 제대로 되지 않으며 창틀 틈새가 있어 기밀성이 떨어진다.

[그림 3-41] 기와가 파손되고 밀려 내린 지붕(2015.11.25 촬영)

지반이 다소 침하하였으므로 초석 이상 해체하여 전면적으로 수선하는 것이 바람직하다. 그러나 소유자의 여건상 이는 시행하기 어려우므로 시급한 지붕만 부분적으로 수선하여 지붕의 결함이 축부로 확대되는 것을 막을 필요가 있다. 지붕을 전체적으로 살펴 파손되거나 홍두깨흙이 빠져나온 일부 기와를 보수한다.

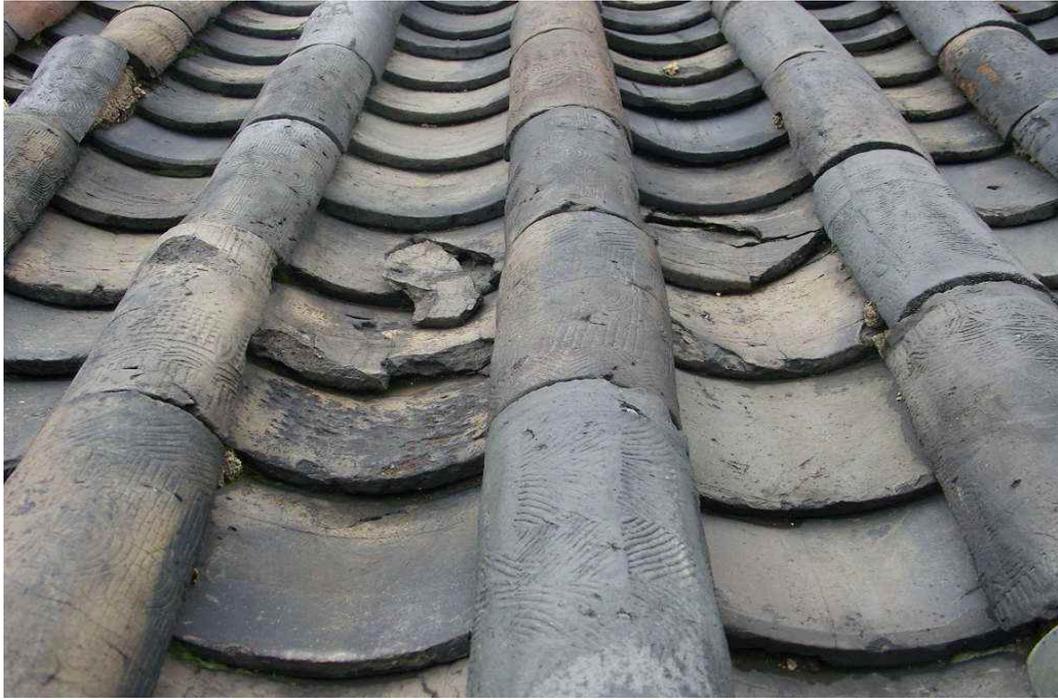
[그림 3-42] 기와 파손(2015.11.25 촬영)

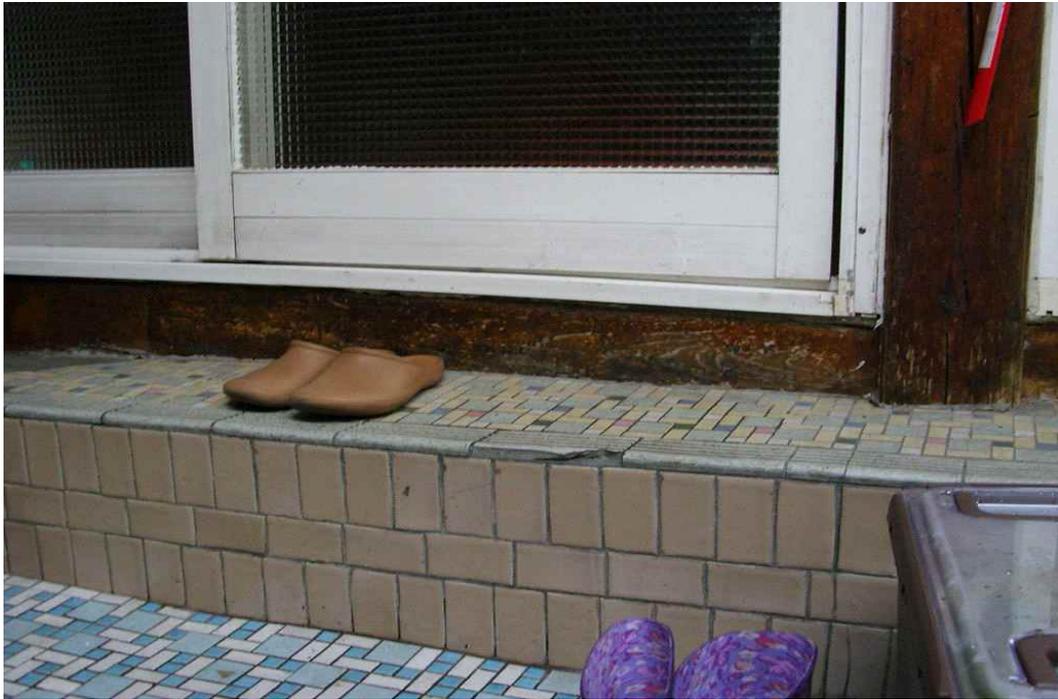
[그림 3-43] 지반 침하로 기단이 내려앉은 모습(2015.11.25 촬영)

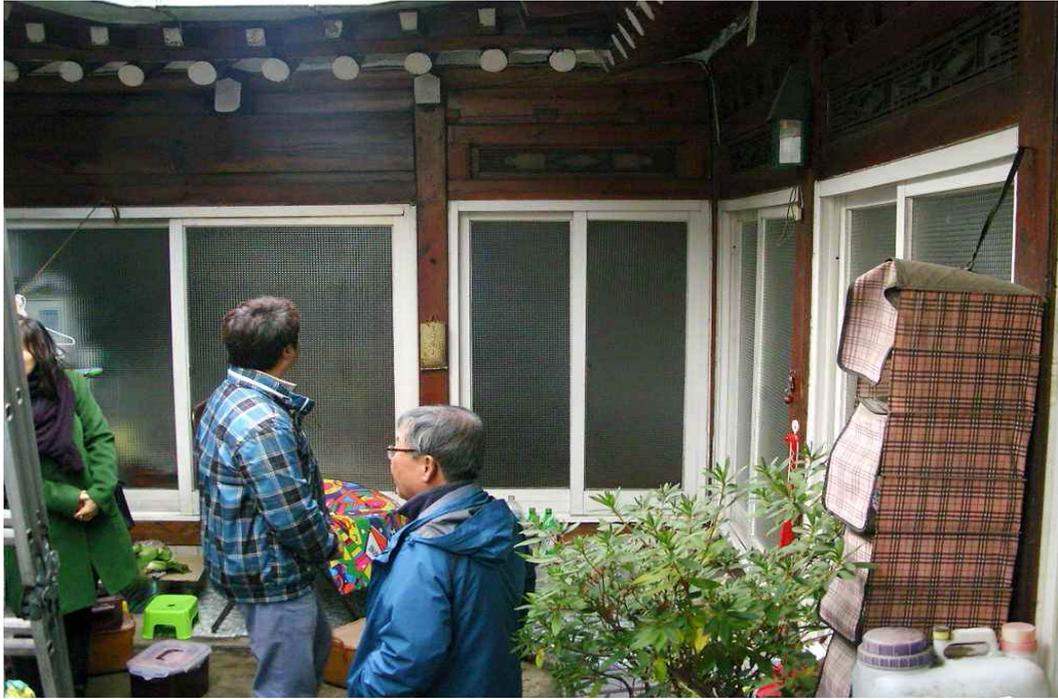
[그림 3-44] 기와 파손(2015.11.25 촬영)

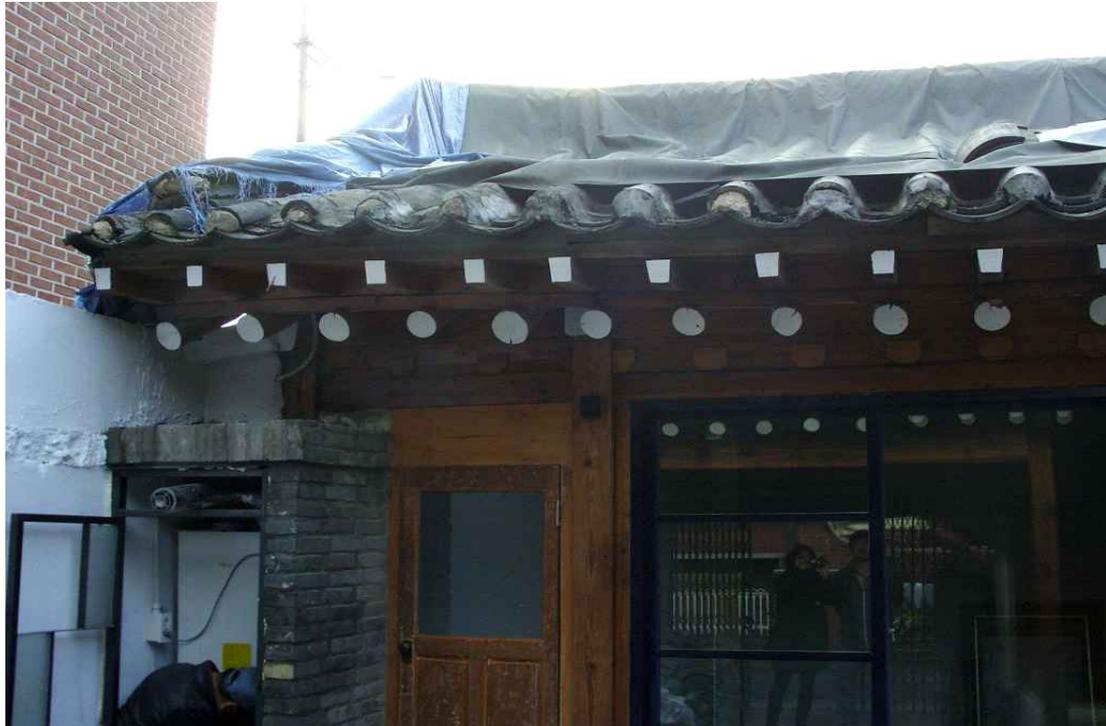
지붕에 천막이 덮여있어 자세히 상태를 확인할 수는 없으나 처마의 부식이 심한 것으로 보아 전체적으로 관리상태가 심각한 것으로 판단된다.

[그림 3-47] 지붕에 천막을 씌운 모습(2015.11.25 촬영)

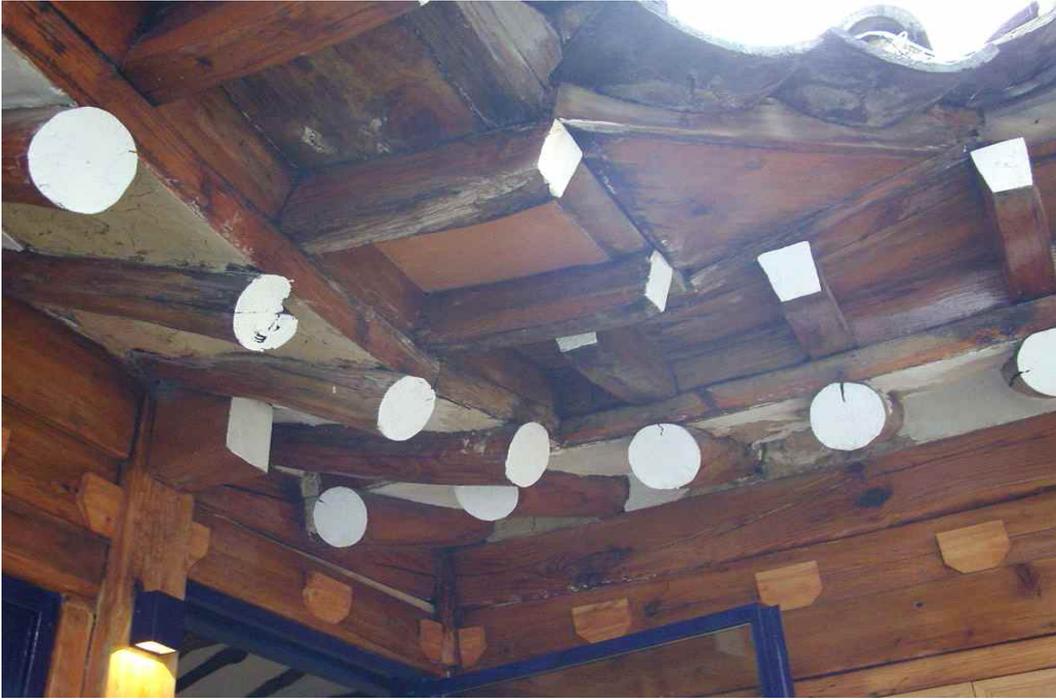
[그림 3-48] 회첨처마 부식(2015.11.25 촬영)

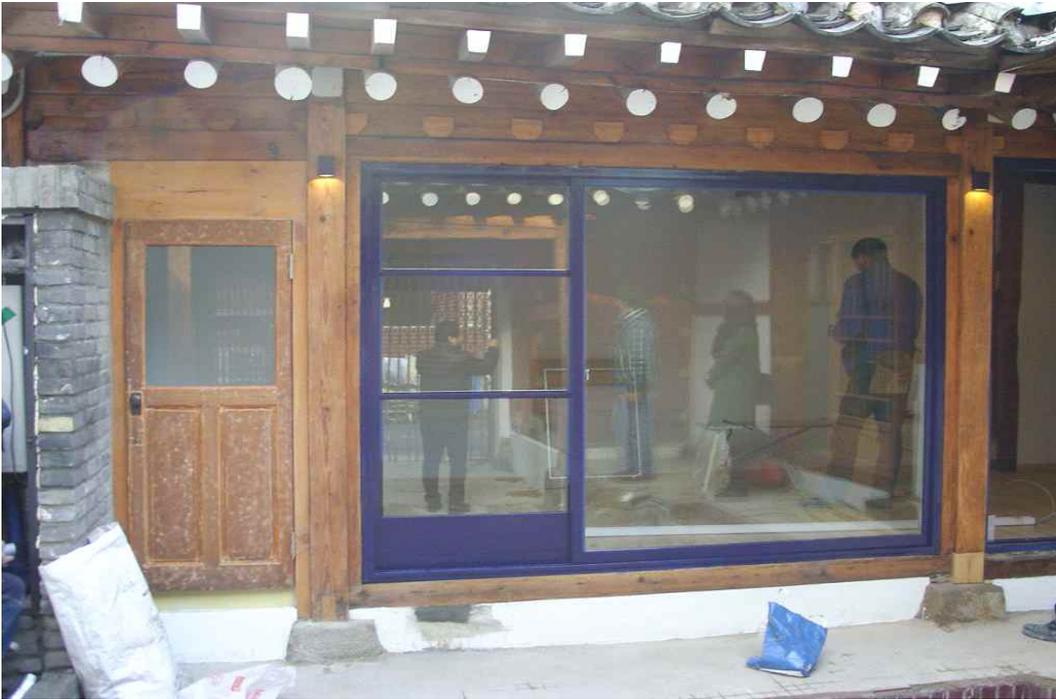
전통양식 측면에서는 신설한 전면창호의 색상이 이질적이며, 담장 및 외벽도 전통적인 외관을 갖추지 못했다. 문간채는 점포로 사용할 당시 차량 진출입을 위해 하부를 철거하고 방범셔터를 단 것으로 보인다.

[그림 3-49] 이질적인 디자인의 전면창호(2015.11.25 촬영)
