한옥 부분수선에 관한 거주자 면담 및 점검 사례 연구
- 서울시 한옥을 대상으로 -

A Study on the Counseling and Inspection Cases of Partial Repair of Hanok in Seoul

AURI-한옥-2015-1

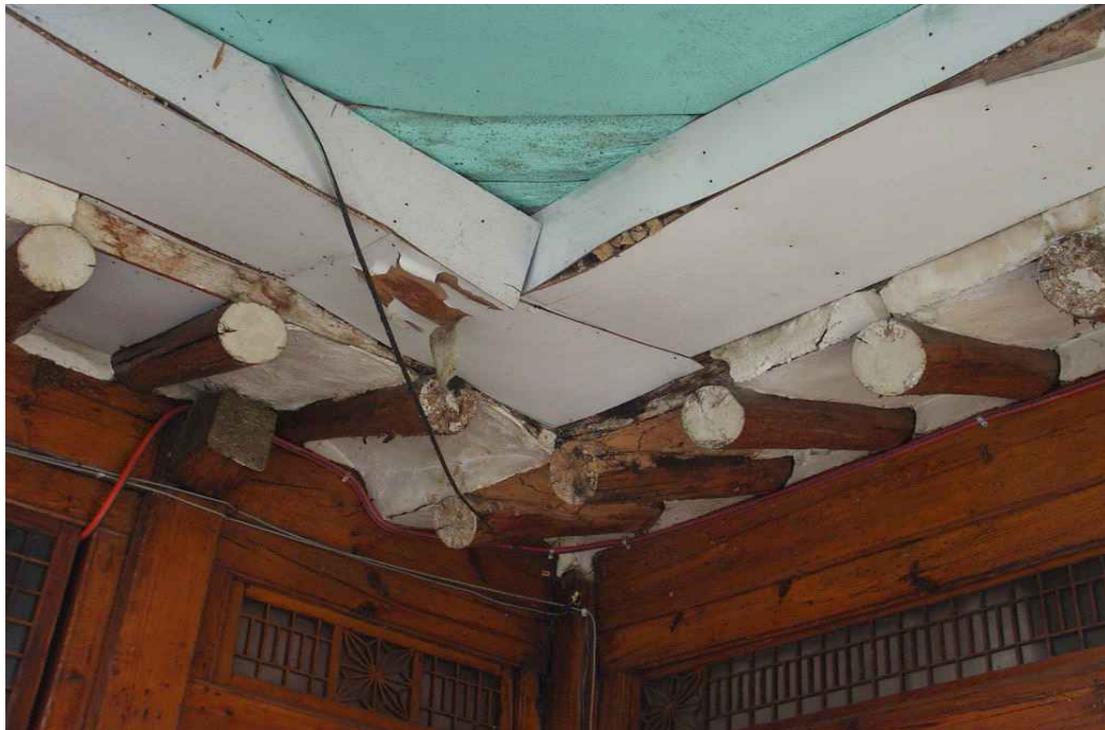
기와가 상당부분 파손되었고 회첨부위를 중심으로 처마 부재의 부식이 심각하여 장기간 방치할 경우 붕괴가 우려되는 상황이다. 벽체는 마감이 떨어져 내부 흠이 흘러나온 상태이며, 전면의 창호가 모두 훔창이어서 단열이 잘 되지 않는다. 단 거주자는 추위에 대한 불편함을 크게 느끼지는 않는다.

[그림 3-52] 회첨처마의 붕괴 위험(2015.11.20 촬영)

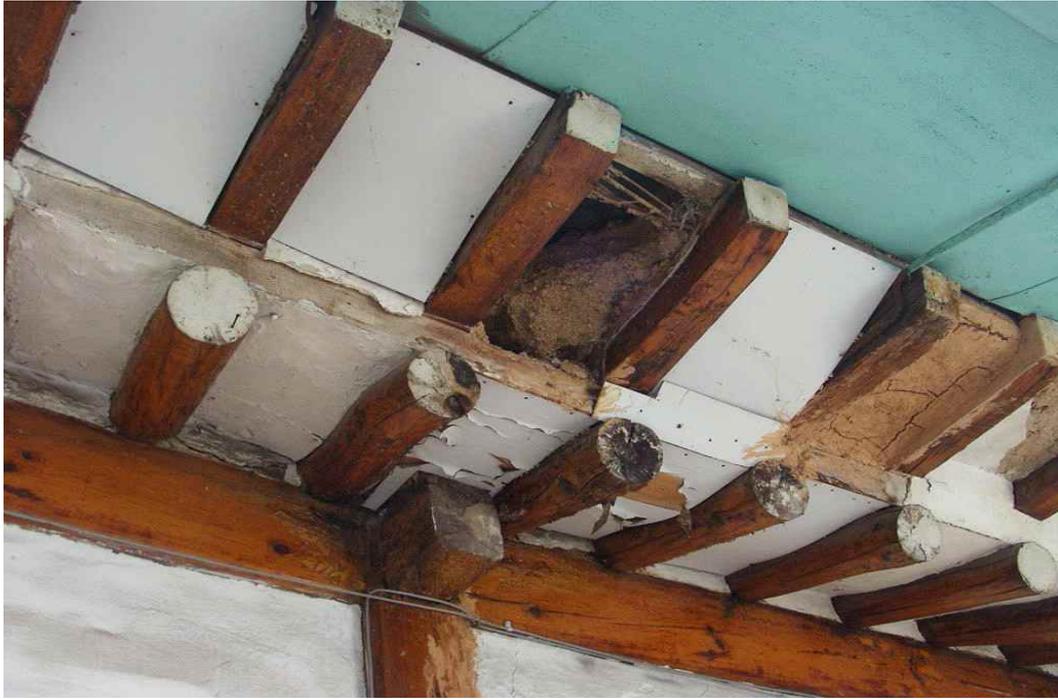
[그림 3-53] 처마부식 및 치받이 탈락(2015.11.20 촬영)

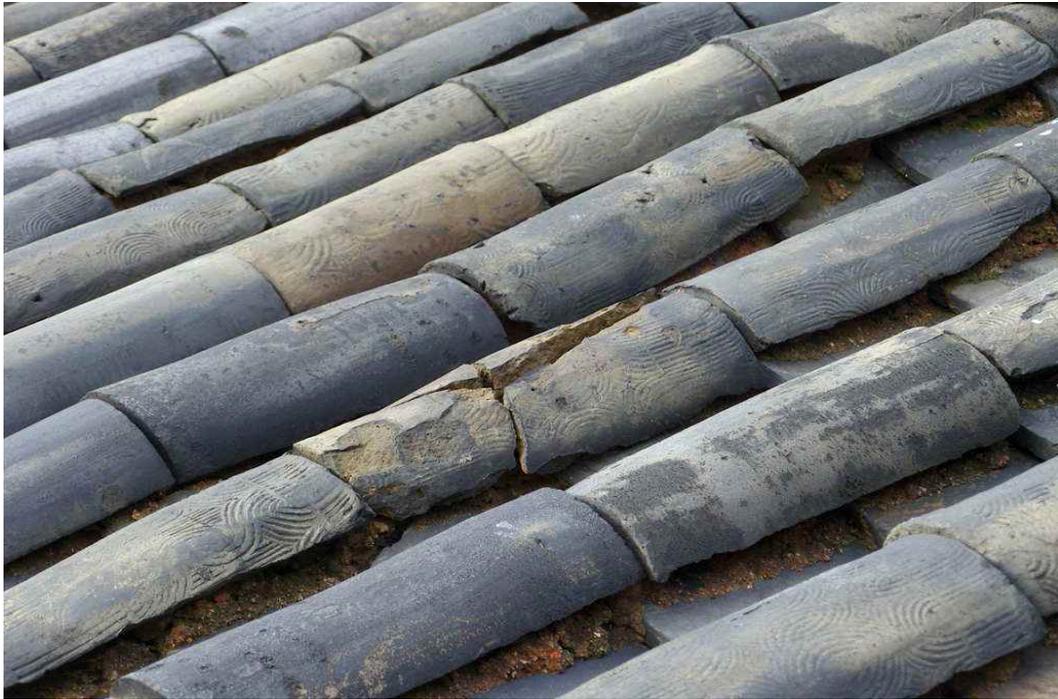
[그림 3-54] 기와 파손(2015.11.20 촬영)

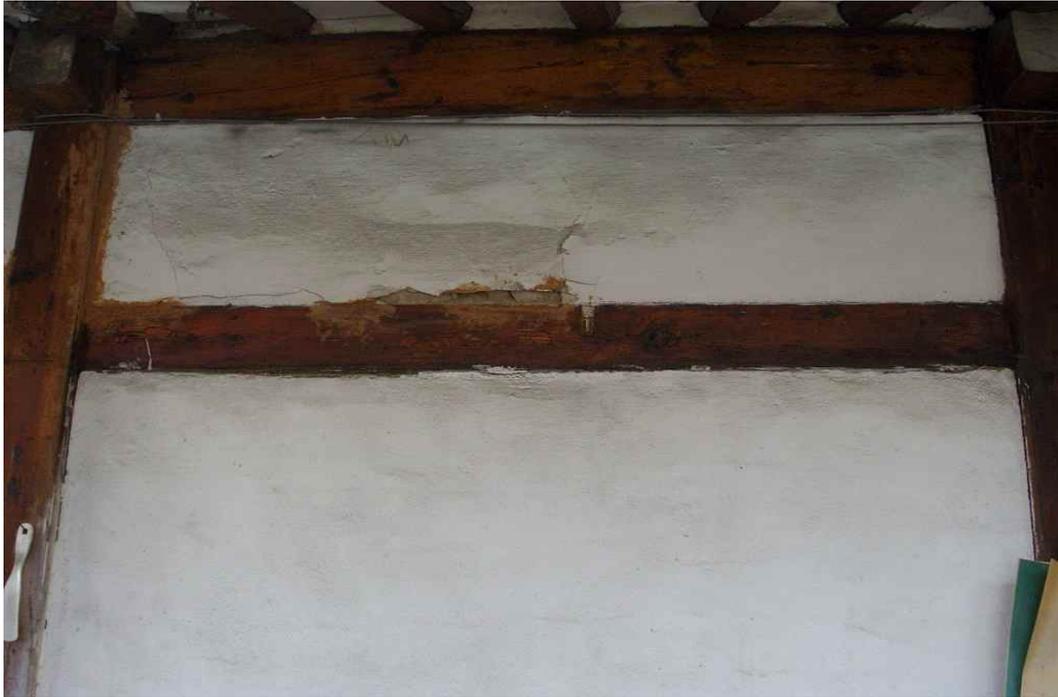
[그림 3-55] 벽체 미장 탈락(2015.11.20 촬영)

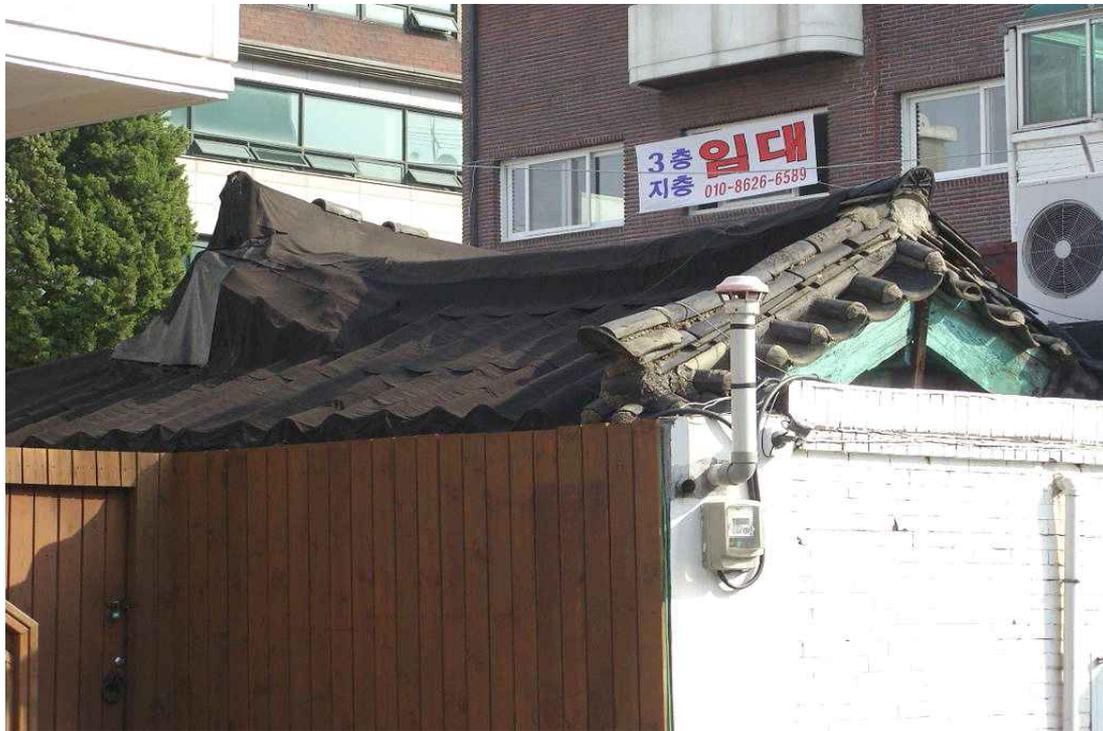
지붕에 천막을 덮어 놓은 상태로 육안으로 지붕의 상태를 확인할 수는 없으나 상당 부분 기와가 파손되고 목부재가 부식되었을 것으로 예상된다. 지붕은 당장 누수가 없으나 천막으로 인해 습기가 제대로 빠져나가지 않으면 결함이 확대될 수 있으므로 수선을 할 필요가 있다.

[그림 3-58] 천막으로 덮인 지붕(2015.11.20 촬영)

지붕은 누수가 있었던 것으로 보아 전체를 해체·번외하고 부식된 박공판도 교체해야 한다. 외관은 개선할 필요가 있으나 영업에 방해가 되지 않는 선에서 최소한 한옥을 가리고 있는 외벽은 철거하고 한식담장을 설치하도록 한다.

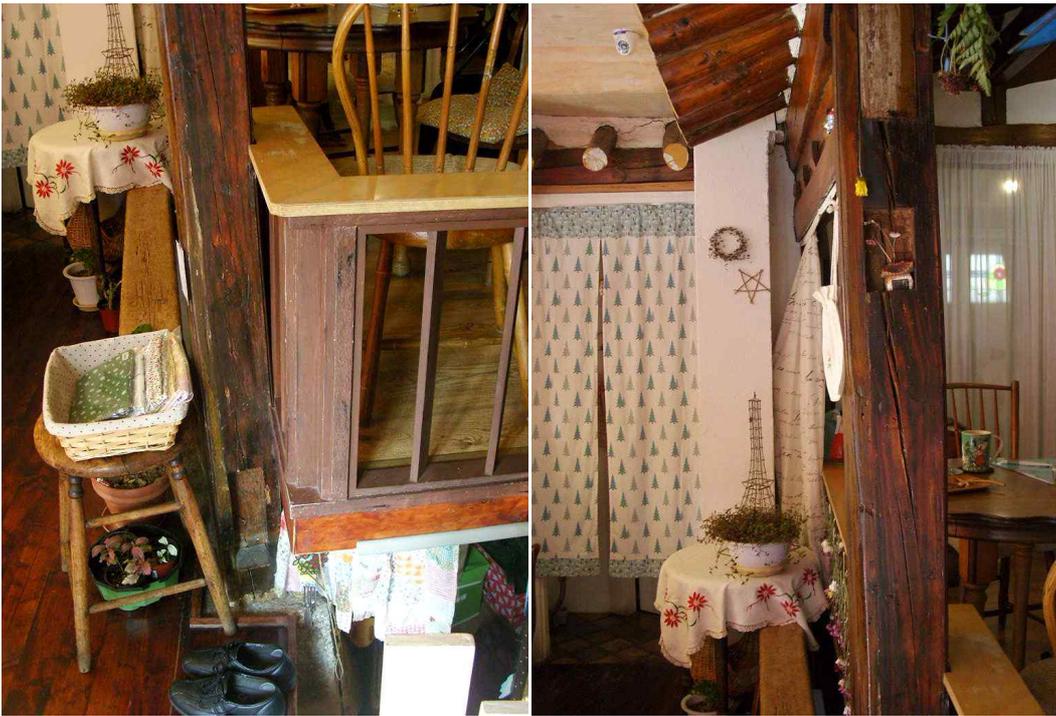
가계의 내부는 기둥 및 보가 뒤틀리고 기운 상태이나 블록조 벽체가 목구조를 지탱하고 있어 구조적으로는 문제는 없는 것으로 판단된다. 다만 추가적인 변형이 일어나는지 지속적으로 관찰할 필요가 있다.

[그림 3-60] 뒤틀리고 기운 목구조(2015.11.20 촬영)
