어린이가 안전한 어린이보호구역 조성 방안*

강수철
도로교통공단 정책연구처장

변혜영
건축공간연구원 연구원

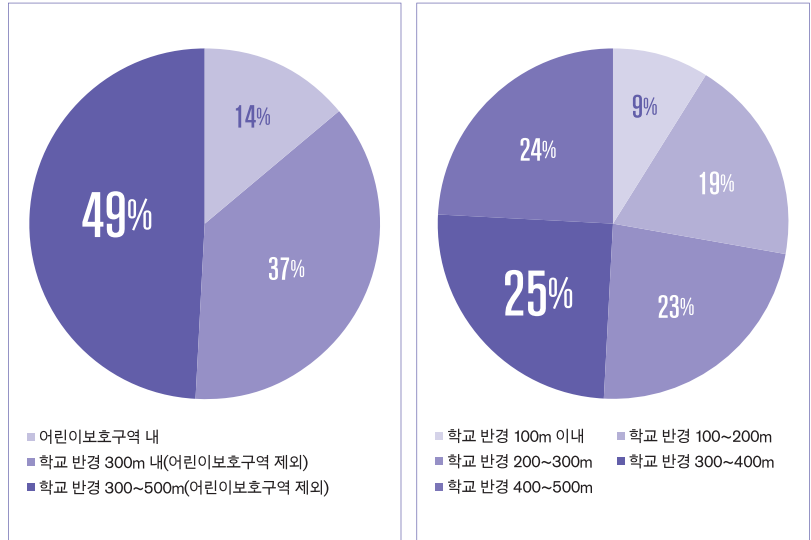
어린이보호구역 내외 사고 비율(좌), 학교 주출입구 기준 반경거리별 사고 비율(우)
출처: 행정안전부(2020b)

기존 보호구역 지정범위와 실제 교통사고 발생범위를 비교하여 현행 보호구역 지정범위의 적정성을 검토하기 위해 어린이보호구역 및 주변 지역에서의 어린이 보행 교통사고를 분석하였다.* 분석결과, 어린이보호구역 외에서의 사고가 1,658건(86%)으로 보호구역 내에서 발생한 사고 260건(14%)보다 세 배 이상 높게 나타났다. 초등학교로부터 반경거리 별 교통사고 발생률을 살펴보면, 반경 300~400m와 400~500m에서 각각 480건(25%), 450건(24%)으로 가장 많이 발생했으며, 100m 이내에서는 168건(9%)으로 가장 적게 나타났다. 이는 어린이보호구역의 영역 지정 시 실제 주통학로와 통학거리가 충분히 고려되지 않고 있으며, 보호구역의 영역이 좁게 설정되어 있음을 알 수 있다. 현재 어린이보호구역 범위는 평균 100~150m 연장으로 시설 주출입구 인접도로에 치중되어 있으나 실제 통학거리는 평균 700~800m로 보호구역의 직접 영향권(반경 300m)의 두 배 이상을 벗어나고 있어 교통사고 위험이 있고, 보호구역의 범위를 벗어나는 통학로에 대해서는 법률상 별다른 규정이 없어서 제대로 관리하지 못하고 있는 실정이다.

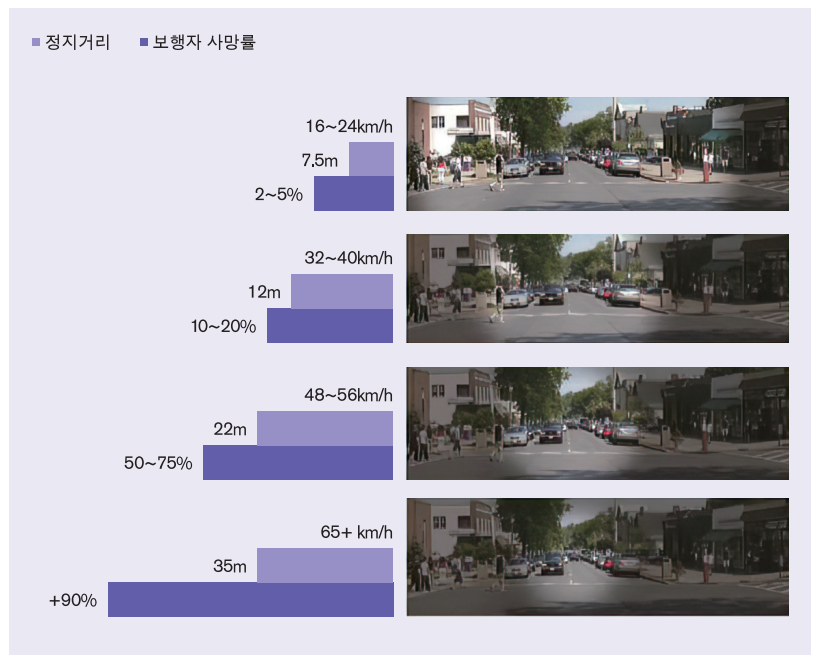
차량 속도에 따른 운전자의 시야

하지 않은 일률적인 차량 통행속도 규제는 사고 발생 시 보행자의 안전을 담보하기 어렵다. 또한 차량 통행속도가 빨라질수록 운전자는 더 먼 곳을 응시하고 시야가 좁아지기 때문에 가까운 곳에서 일어나는 돌발 상황을 발견하지 못할 수 있으며, 어린이와 같이 보행행태를 예측하기 어렵고 인지능력이 떨어지는 경우에는 사고 발생률이 더욱 높아진다.

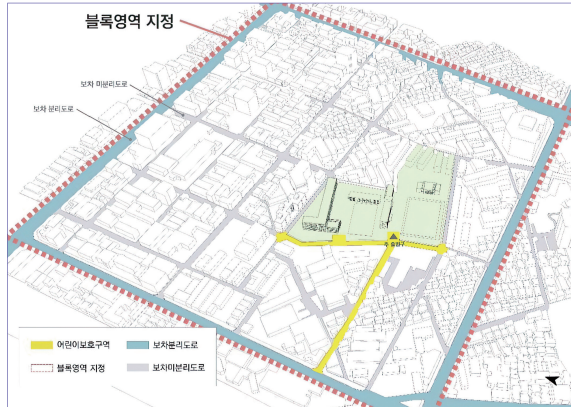
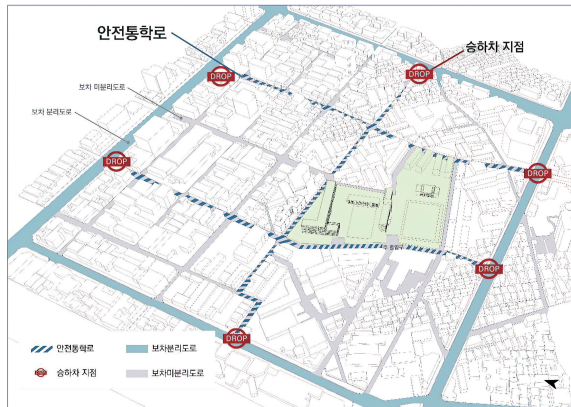
어린이보호구역 영역설정
예(상), 보호구역 내
안전통학로 지정 예(하)
출처: 행정안전부(2020a)

기존의 어린이보호구역 지정범위를 대상시설 주변 학군 및 도로환경 요인(도로종류, 도로형태, 도로 폭 등)을 고려한 블록 단위(면 단위)로 확대할 필요가 있다. 블록의 공간적 범위는 해당 지역의 물리적 여건에 따라 주통학로가 포함될 수 있도록 유연하게 적용하며, 블록 경계에서 대상시설까지 통학로 중 일부 주요 구간은 안전통학로로 지정하여 등하교 시간대에 차량을 통제함으로써 보·차 상충을 최소화하도록 한다. 안전통학로는 블록 경계 도로와 시설 주출입구 위치, 교통량, 보행량 등을 고려하여 사고위험 및 소통장애가 발생할 수 있는 구간을 지정하는 것이 바람직하며, 시차제 차량통행제한 등을 통해 운영할 수 있다.

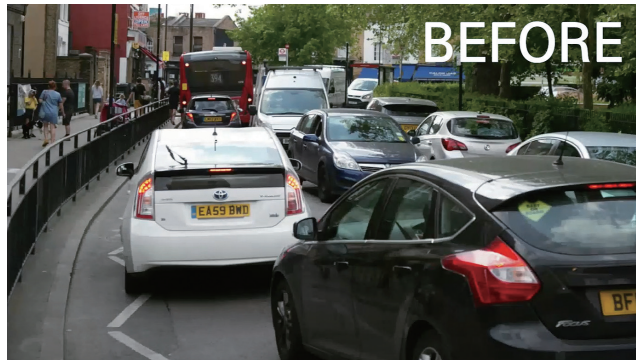
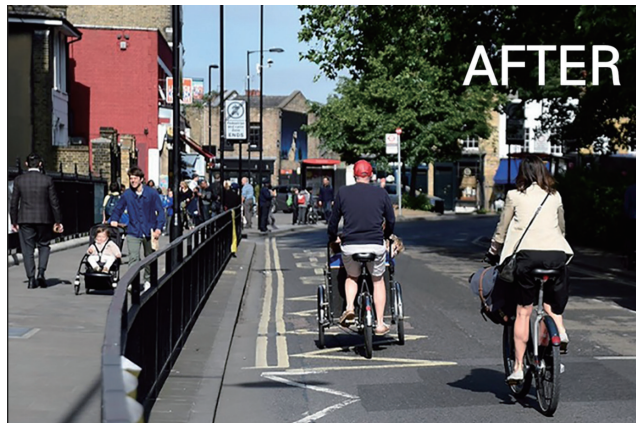
해크니의
스쿨 스트리트
적용 전(상), 후(하)
출처: London
Road Safety
Council 홈페이지,
<https://londonroad-safetycouncil.org.uk/>를
바탕으로 재작성

영국 런던 해크니(Hackney)에서는 2017년부터 학교와 연결되는 주요도로에 적용되는 특별한 통학안전계획인 ‘스쿨 스트리트(School Street)’를 시범 운영 중에 있다. 등하교 시간에 일시적으로 차량을 통제하고(통제구간 내 거주자나 근무자는 면제) 보행자나 자전거 운전자만 통과하게 함으로써 등하교길 학생의 안전을 도모하는 교통안전 프로그램으로, 운영 결과 학교 주변의 교통량이 69% 감소하는 등 보행안전에 긍정적인 효과를 보여주고 있다.
