# auri brief.

No.265 2023.06.12.

## 데이터 연계를 통한 침수위험 건축물 특성 파악 - 서울 강남역 일대를 중심으로

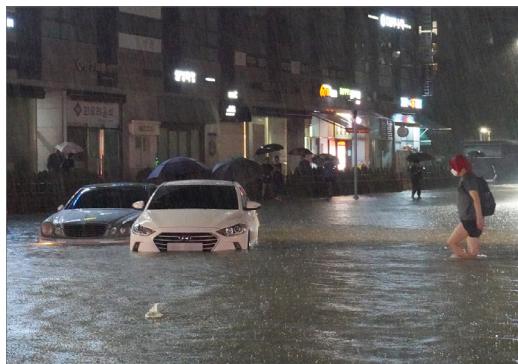
강남역 인근지역 홍수 피해 실태

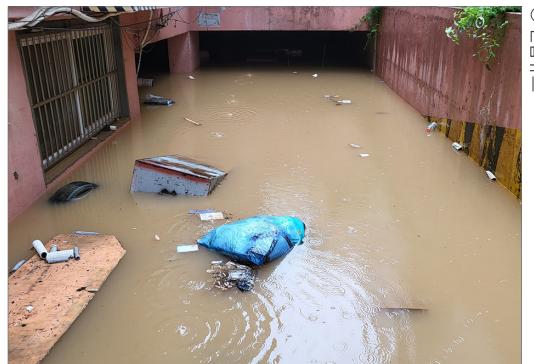
건축물 반지하 침수 피해 현장

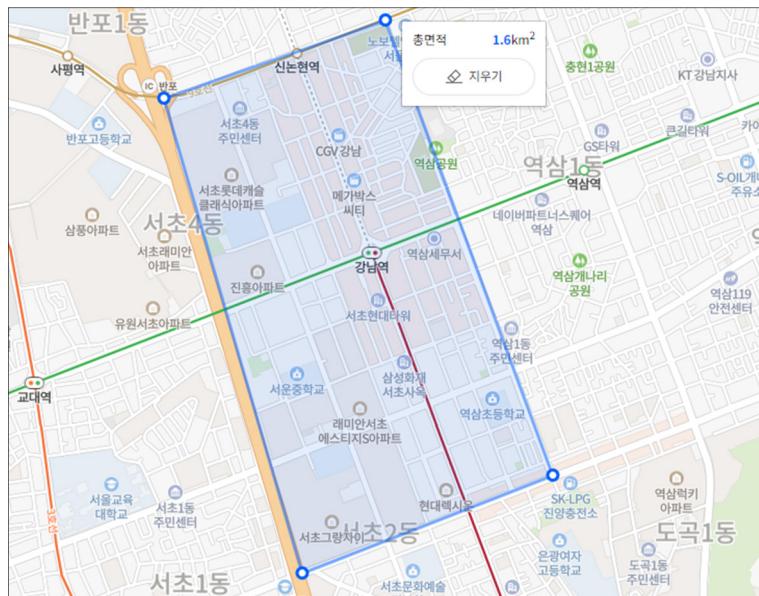
서울 강남역 일대의 홍수피해 발생지역

홍수피해가 발생할 것으로 예측되는 건축물의 특성을 확인하기 위해서는 건물통합정보의 최신화가 필요하다. 2022년 8월 홍수피해가 발생한 지역은 강남역 인근 약 1.6km<sup>2</sup>에 해당하는 지역으로, 서울시 강남구 서초 2동, 서초 4동, 역삼 1동이 포함된다. 우선 해당 주소정보를 바탕으로 2022년 기준 강남역 일대 건축물 대장을 도출하였다.

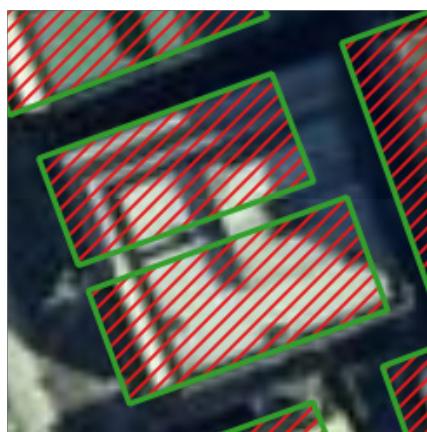
한 건물에 두 개 이상의 건축물 형상정보가 있는 경우

데이터 간 연계는 주소정보를 기준으로 하였다. 주소정보를 기준으로 연계 시 하나의 주소에 여러 개의 건축물이 있는 경우 문제가 발생한다. 이런 경우 항공사진, 로드뷰 사진, 건축면적, 건물 층수 등 데이터를 활용하여 건축물 동별 데이터를 연계하였다. 또한 건축물 형상정보가 업데이트 되지 않은 경우 항공사진과 로드뷰 사진을 이용하여 직접 최신화 하였다. 강남역 일대 홍수피해 발생지역 주변 건축물은 총 1,143동으로 집계되었으며, 해당 건축물의 위치정보·형상정보·속성정보를 구축하였다.

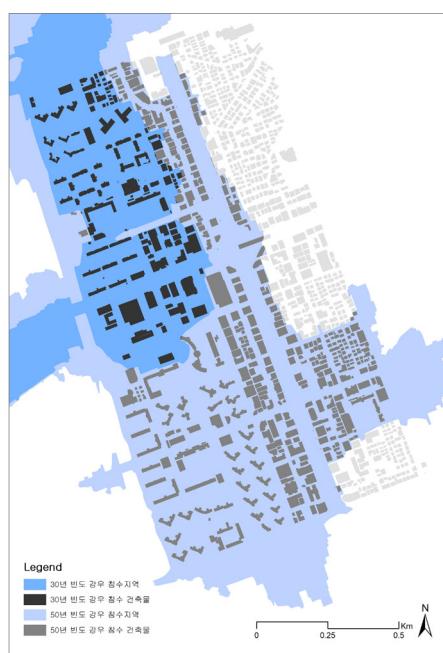
침수피해 예상 건축물 사용승인일 분포  
(단위: 동)

강남역 인근 침수예상 건축물 현황 및 사용승인일 정보

먼저 사용승인일을 살펴보면, 오래된 건축물일수록 노후화되어 상대적으로 침수에 취약할 것으로 예상하였다. 분석결과 1970년에서 1989년 사이에 사용승인된 건축물이 30년 빈도 및 50년 빈도 강우 시 전체 침수예상 건축물의 약 25%를 차지하고 있다. 즉, 홍수 발생 시 상대적으로 오래된 건축물이 침수될 가능성이 높아 이에 대한 대비가 필요하다.
