# auri brief.

## 우리 집은 산사태로부터 안전한가? - 머신러닝을 활용한 건축물 산사태 위험 분석

\* 이 글은 조영진 외. (2024). 빅데이터 기반 건축물 산사태 리스크 분석 및 건축물 단위 재난 리스크 연계 방안 연구. 건축공간연구원 중 일부 내용을 정리하여 작성함

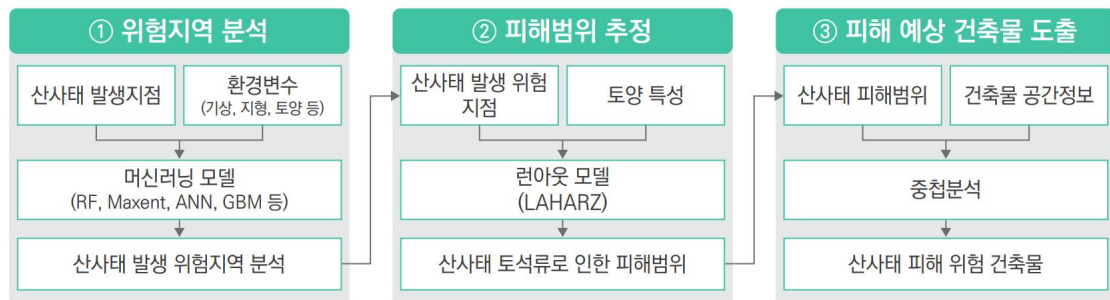
건축물 산사태 리스크 분석 모델은 ①산사태 발생 위험지역 분석, ②산사태 피해범위 추정, ③산사태 피해 예상 건축물 도출의 총 세 단계 프로세스로 구성하였다.

산사태 위험 건축물 분석 프로세스

①산사태 위험지역을 파악하기 위해 과거 산사태 발생 지점을 기반으로, 지형·토양·식생·기후 등 산사태 발생에 영향을 미치는 여러 환경 변수를 활용하였다. 이때 독립변수로 사용할 자료 간 중복성을 줄이고 신뢰성을 높이기 위해 피어슨 상관계수를 도출하여 상관성이 과도하게 높은 변수는 분석에서 제외하였다.

②산사태 피해범위를 추정하기 위해 여러 종류의 런아웃(runout) 모델을 비교·검토한 뒤, 최종적으로 LAHARZ를 적용하였다. LAHARZ는 미국 지질조사국에서 개발한 분석모델로, 산사태로 인한 토석류 확산 범위를 파악하는 데 널리 활용된다. 이번 연구에서는 LAHARZ를 이용하여 산사태가 발생했을 때 토석류가 도달할 수 있는 공간적 피해범위를 산정하였다.

③이렇게 산정된 토석류 피해범위 내부에 포함되는 건축물을 추출하였다. 이를 위해 건축물대장 자료를 지오코딩 처리하여 좌표 정보를 가진 공간데이터로 변환한 뒤, 피해범위와 공간 중첩 분석을 통해 산사태 영향이 예상되는 건축물을 도출하였다.

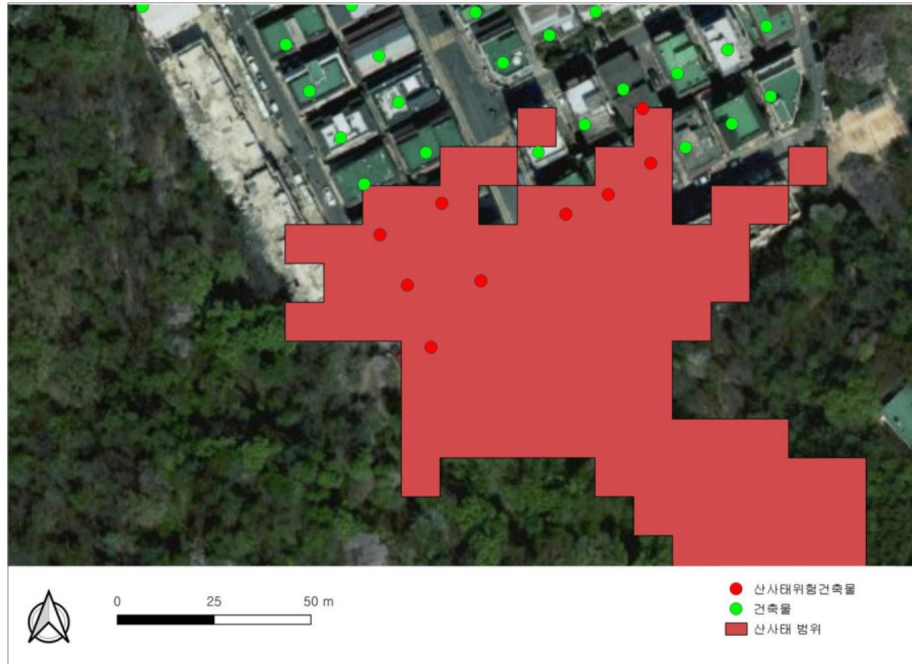
관악구 산사태 발생 위험지점을 대상으로 산사태 피해 범위 시뮬레이션을 수행하였다. 산사태 피해 위험 건축물은 아래 그림과 같이 산정하였다. 건축물의 위치는 포인트 데이터의 형태로 변환시키고, LAHARZ 시뮬레이션 결과 도출된 산사태 피해 범위 내에 건축물 포인트가 포함되는지 여부를 확인하였다. 붉은색 범위 내에 건축물 포인트가 있으며 산사태 피해에 위험한 건축물(붉은 포인트)로, 그렇지 않으면 위험하지 않은 건축물(녹색 포인트)로 구분하였다.

산사태 피해 위험 건축물 도출 방식

시뮬레이션은 관악구 내 산사태 발생 위험도가 80% 이상으로 도출된 19개 지점을 대상으로 하였다. 분석 결과 총 19개 지점 중 9개 지점에서 발생한 산사태의 토석류는 건축물이 있는 위치까지 도달하지 못하였다. 즉, 10개 지점은 산사태 발생 시 피해 범위 내에 건축물이 위치하는 것으로 확인되었다. LAHARZ 모델의 시뮬레이션 방식이 건축물의 물리적 형상은 반영하지 못하기 때문에 실제 산사태 발생 시 피해 건축물의 수는 달라질 수 있으나 이번 연구의 분석을 통한 산사태 피해 범위 내 건축물의 수는 67개로 도출되었다.

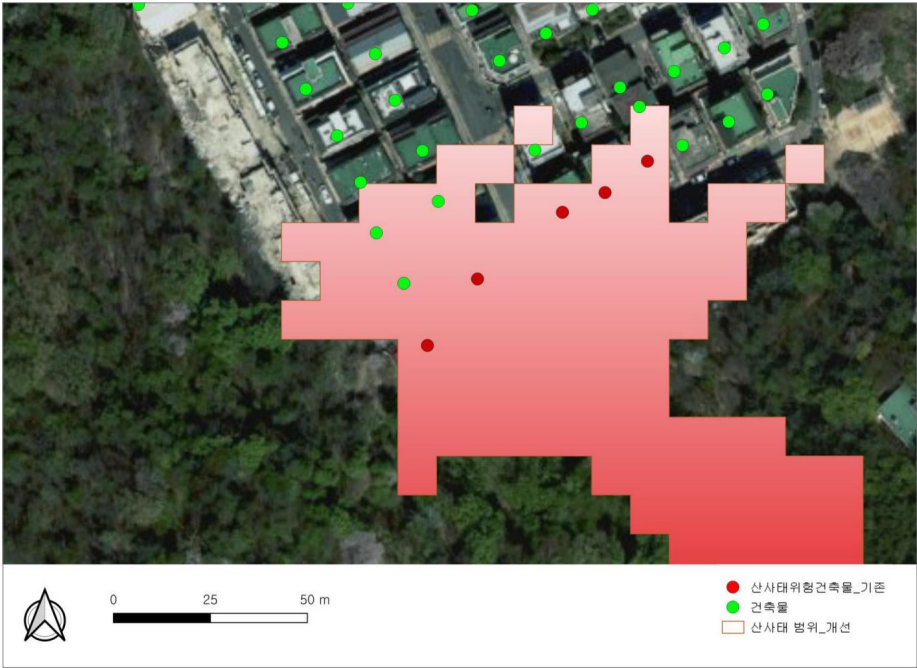
기존 LAHARZ 모델에서 건축물의 영향을 일부 반영할 수 있는 방안을 도출하였다. 건축물은 산사태 토석류 발생 시 토석류의 흐름을 방해하는 댐의 역할을 하기 때문에 어떤 건축물이 산사태 토석류 피해 범위 안에 위치하더라도, 산사태 발생 지점과 해당 건축물 사이에 다른 건축물이 있다면 실제 피해가 발생하지 않을 수 있다. 즉, 산사태 피해 건축물 산정은 토석류에 1차적으로 접하는 건축물로만 한정하였다.

개선된 산사태 피해 위험 건축물 도출 방식
