한옥 부분수선에 관한 거주자 면담 및 점검 사례 연구
- 서울시 한옥을 대상으로 -

A Study on the Counseling and Inspection Cases of Partial Repair of Hanok in Seoul

AURI-한옥-2015-1

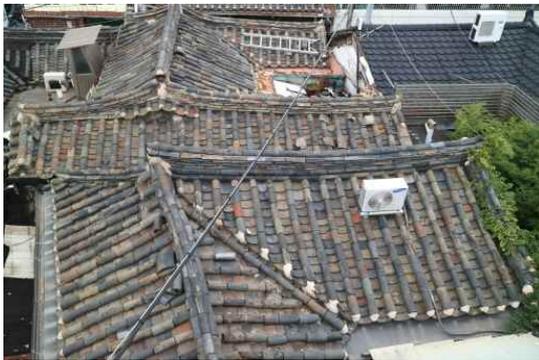
[그림 3-4] 지붕 전경(2015.11.20 촬영)

지붕 누수로 처마 부위가 심각하게 변형되어 지붕 부위의 방수와 처마 목부재의 구조 보강을 필요로 하고 있다. 서울시의 지원을 받아 전면수선 한 후 5년 이상이 경과되어 부분수선 비용지원 신청을 할 수 있으나 보수의 범위나 절차 등을 자세히 알지 못해 서울시 한옥지원센터에 문의하였다.

기와가 파손되고 보토가 탈락하여 누수가 일어나고 있다. 천장에 누수 흔적이 있고 지속적인 누수로 인해 목부재가 부식된 상태로 처마가 붕괴될 위험이 있다. 2008년 지붕수선 시 고기와를 재사용해 내구성이 떨어진 상태에서 에어컨 실외기를 지붕 위에 설치하면서 상당수의 기와가 파손된 것으로 판단된다. 또한 지붕 측면에 차양을 달아내면서 접합부위에 물이 자주 고여 부식이 일어나고 있다.

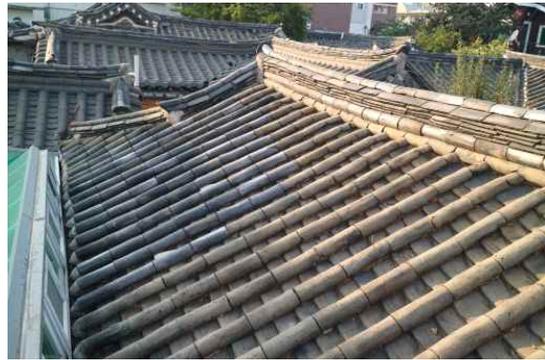
[그림 3-17] 지붕 전경(2015.11.24 촬영)

지붕 처마가 부식되었는데 보수의 범위, 방법, 절차 등을 자세히 알지 못해 서울시 한옥지원센터에 출동점검을 요청하였다. 지붕 보수 외에 수선이 필요한 사항은 없다.
