auri brief.

No.209 2020.04.30

범죄예방 환경조성 시설·기법의 적용 효과와 시사점

손동필 연구위원, 조영진 연구위원, 한수경 부연구위원, 박유나 연구원

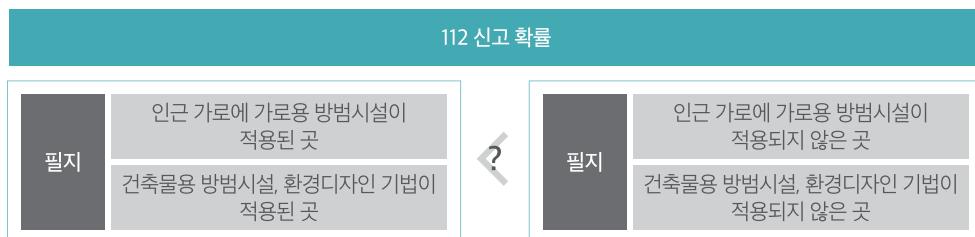
- 범죄예방 환경조성 시설·기법이 적용된 필지일수록 112 신고 발생 확률이 낮은지에 대한 분석 수행
 - 인근에 가로용 방범시설이 설치된 필지의 경우 112 신고 발생 확률이 더 낮은가?
 - 필지 내에 건축물용 방범시설, 환경디자인 기법이 적용된 필지의 경우 112 신고 발생 확률이 더 낮은가?
